Odborný posudek

**Posouzení stavu šikmé
střechy nástavby, příčin
vzniku vlhkých skvrn a plísní,
koncepční návrh nápravných
opatření**

Vrchlického, Rumburk

- 1.1 Předmět odborného posudku:** Nástavba panelového BD, Vrchlického 15, Rumburk
- 1.2 Úkol odborného posudku:** Posouzení stavu šikmé střechy nástavby nad 4. NP objektu, koncepční doporučení nápravných opatření
- 1.3 Zadavatel odborného posudku:** **PROPROJEKT spol. s r.o.**
Komenského 1173 Kontaktní osoba:
408 01, Rumburk Cobl Jiří, Ing.
IČO: 25487892 Mobil: +420 604 624 450
Email: cobl@proprojekt.cz
- 1.4 Zpracovatel odborného posudku:** **DEKPROJEKT s.r.o.**
Tiskařská 10/257 IČO: 27642411
budova TTC DIČ: CZ 27642411
TECHKOM
CENTRUM
108 00 Praha 10 bankovní spojení:
tel.: 234 054 284-5 KB Praha 9 35-7899980247/
fax: 234 054 291 0100
- 1.5 Vypracoval:** Ing. Josef Kubát 234 054 284-5
- 1.6 Kontroloval:** Ing. Jan Matička
- 1.7 Zpracováno v období:** Duben / květen 2007

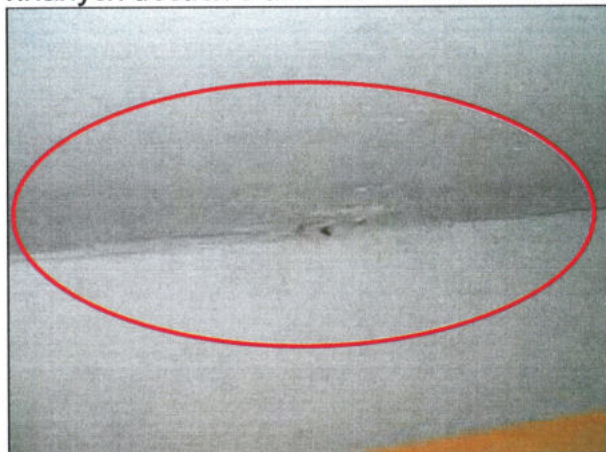
Střechou dochází k zatékání do interiéru podstřešních bytů (**foto/1/**) a lokálně dochází k tvorbě plísní na sádkartonových podhledech (**foto/2/**). Dle informací objednatele dochází k zatékání zejména do bytů orientovaných na jihozápad a to v přímé závislosti na hnaných deštích a tání nahromaděného sněhu na ploše střechy.

foto 1/1 Stopy po zatékání v interiéru

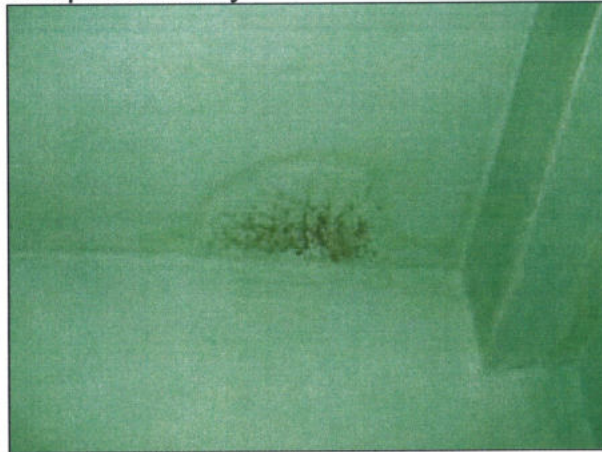
foto 2/2 Výskyt plísní na podhledu

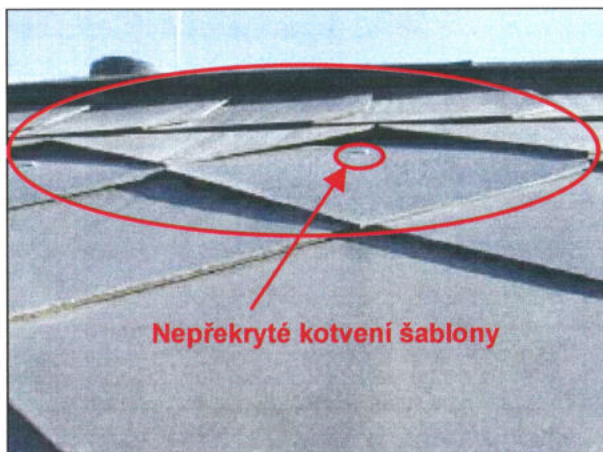
Vláknocementové šablony nedoléhají těsně na sebe (mezery cca 15 mm) (**foto/13/**). Lokálně se vyskytuje dodatečné nepřekryté přikotvení vláknocementových šablon (**foto/13/**).

foto /13/ Netěsné doléhání jednotlivých šablon, nekryté kotvení

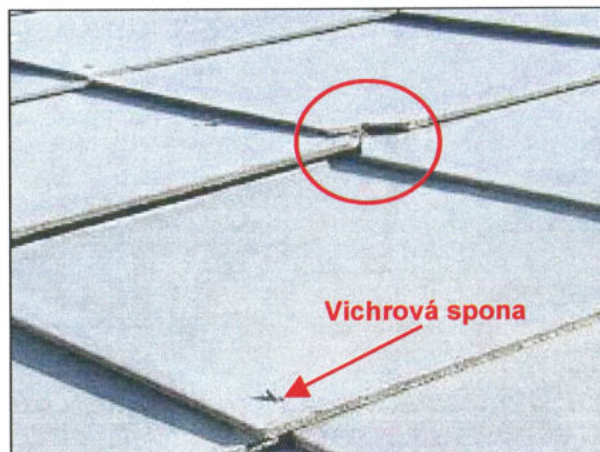
foto /14/ Lokálně ulomené okraje šablon

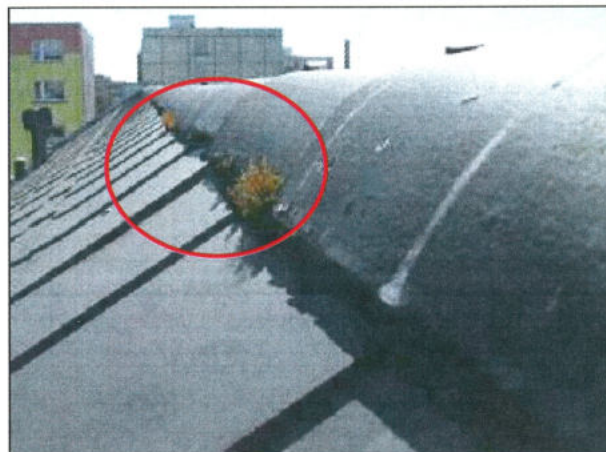
Hřebenáče jsou vláknocementové kónické rozměru 480x230 mm. Jsou osazeny cca 5-20 mm nad krytinou z plochy střechy. Lokálně dochází v této mezeře k bujení vegetace (**foto/15/**). Vzájemný přesah jednotlivých hřebenáčů je cca 60 mm. Kotvení je provedeno nerezovými hřebenáčovými sponami a hřebíky do hřebenové latě.

foto /15/ Lokální bujení vegetace

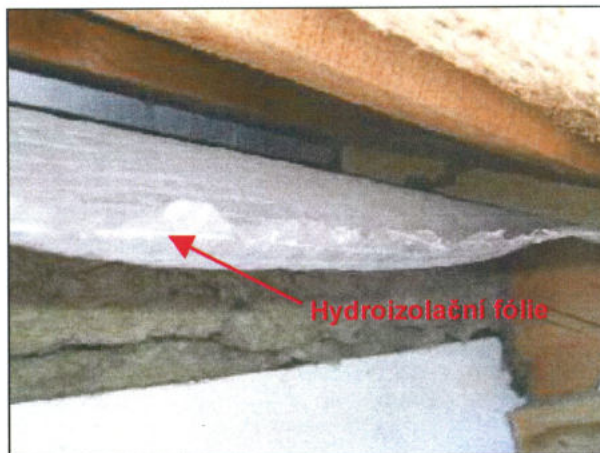
**foto /17/** Ukončení hydroizolační fólie**Větrání střechy**

7. Plastová fólie lehkého typu s výztužnou polyetylenovou tkaninou navržená zřejmě jako pojistná hydroizolační fólie neplní svoji funkci. Dle [4] se pojistná hydroizolační vrstva navrhuje ve spádu řízeně odvodněná do vnějšího prostředí (například přes okapnici). Plastová fólie je ukončena uvnitř skladby střechy za plastovou mřížkou proti vnikání živočichů. Při případném toku vody po této vrstvě není voda odvedena mimo skladbu střechy, ale je umožněno její

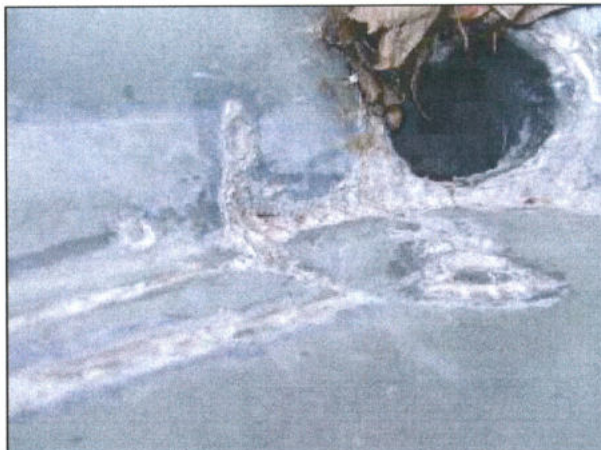
foto /24/ Vtok v zaatikovém žlabu

6. Nad rovinu střechu na jihozápadní straně vystupují obvodové stěny (atiky). Za těmito atikami jsou umístěny zaatikové žlaby. V těchto místech dochází v zimě k nadměrné akumulaci sněhových srážek. Při tání sněhu na střeše objektu je voda ledovými valy v prostoru zaatikových žlabů zadržována a působí na krytinu, žlaby a spoje hydrostatickým tlakem. Krytina ani žlaby takovému hydrofyzikálnímu namáhání neodolávají. Při tání sněhu pak může dojít k jednorázovému masivnímu zatečení do interiéru spoji. Dle [4] se doporučuje zaatikové části střech navrhovat kryté povlakovou hydroizolací. Vláknocementové šablony jsou lokálně zvlněné a lokálně nedoléhají těsně na sebe. Těmito netěsnostmi může docházet zejména při hnaných deštích k zatečení pod krytinu. Dále je umožněno šíření vody případnými netěsnostmi v pojistné hydroizolaci do skladby střešního pláště.

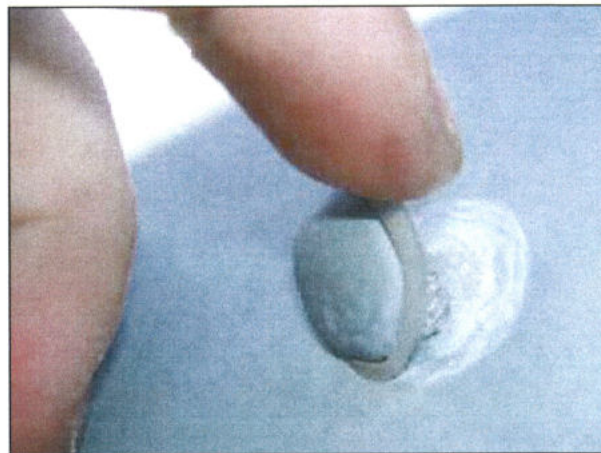
Okapnice, závětrné lišty, oplechování štítových atik a vystupujících obloukových obvodových stěn nad plochu střechy jsou provedeny z titanzinkového plechu. Tyto prvky jsou po délce spojovány vzájemným přeložením. Kotvení těchto prvků je zajištěno vruty, které jsou kryty puklíky vtlačnými do silikonu. Byla shledána nepřídržnost puklíků k titanzinkovému plechu (**foto/26/**).

foto /26/ Odloupnutý puklík

10. Kotvení klempířských prvků provedeno vruty, které jsou kryty puklíky vtlačenými do tmelu. Tmel je nepřidržený k podkladu a dochází k odpadávání puklíků. Těmito netěsnostmi může docházet k zatékání do skladby střechy, zejména při tání naakumulovaného sněhu na těchto prostupech.

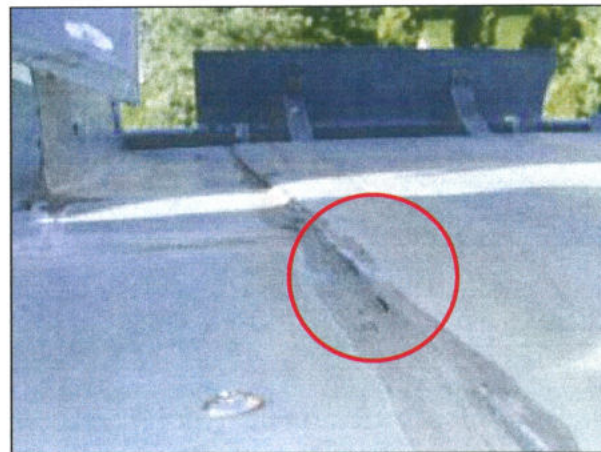
foto /28/ Netěsnosti v tmelené spáře

Mezi dvojicemi lodžii na jihozápadní straně a podél vikýře ne severozápadní straně je v části nad okapy provedena krytina z titanizovaného zfalcovaného plechu (**foto/27/ a /28/**). Stojatá drážka byla nalezena lokálně tmelená, v tmelu byli nalezeny netěsnosti (**foto/28/**).

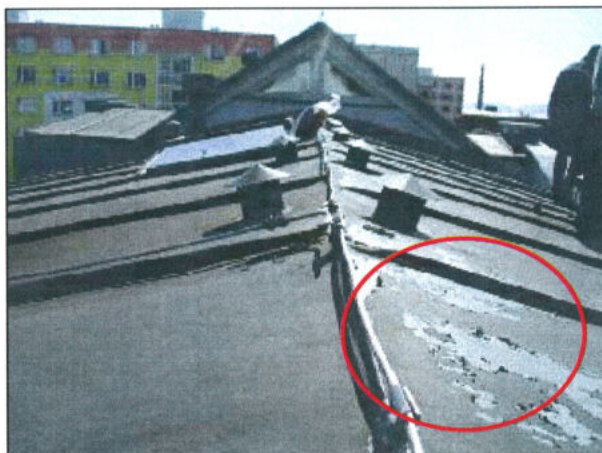
Krytina horní části mansardové střechy je provedena z pozinkovaného plechu spojovaného na stojatou jednoduchou drážku výšky cca 30 mm. Stojaté drážky jsou provedeny rovnoběžně ve směru toku vody. Krytina je opatřena černým nátěrem, který se lokálně odlupuje a dochází k lokální korozi krytiny.

foto /29/ Lokální odlupování nátěru

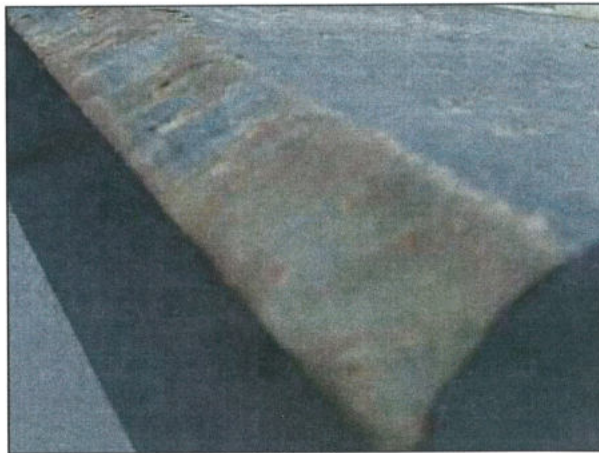
foto /30/ Lokální výskyt koroze

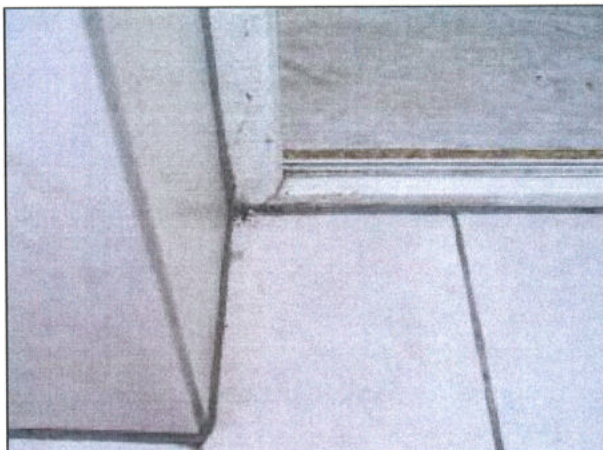
Terasy jsou po celém svém obvodu ohraničeny obvodovými konstrukcemi. U vstupu na terasu je keramická dlažba ukončena cca 20 mm pod horní hranou plastového rámu dveří. Spára mezi dlažbou a plastovým rámem dveří je tmelena (**foto/37/**). Každá terasa je odvodněna vždy jedním obdélníkovým odtokem proraženém skrz obvodové zdivo před líc fasády. Odtoky byly při [2] shledány zanesené nečistotami (**foto/38/**).

foto /37/ Ukončení dlažby u prahu dveří

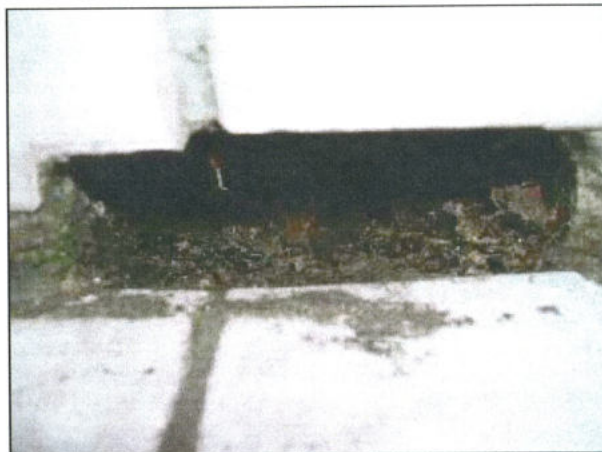
foto /38/ Odvodnění terasy
