Zakázka číslo:
2007-04431-HD
Original

Příloha A - Termovizní měření nástavby BD

Vrchlického, Rumburk

Příloha A – Termovizní měření

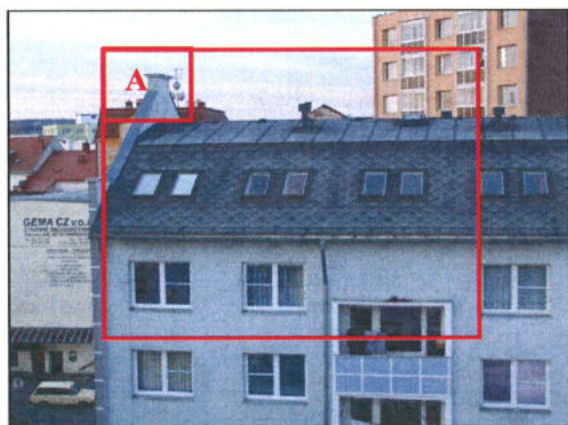
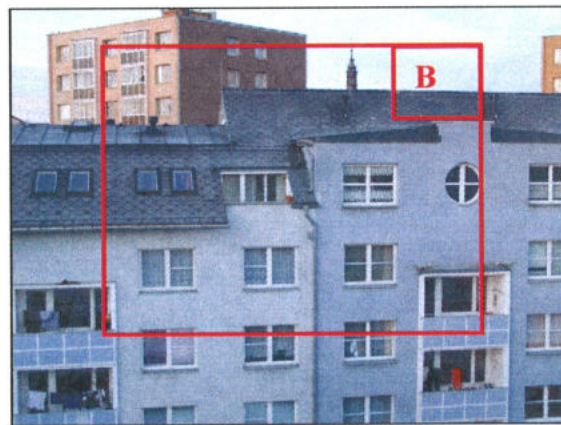
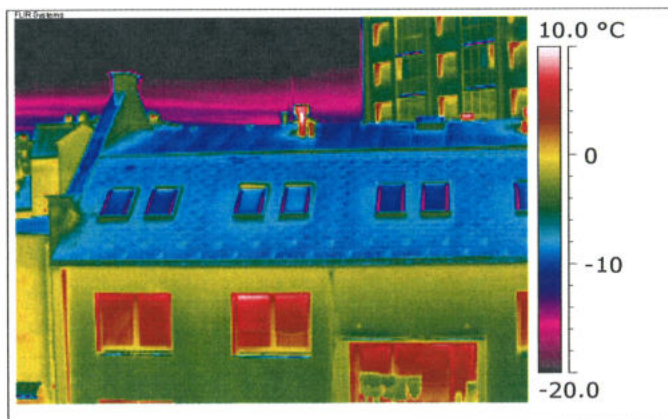
A

V následující části se nachází termovizní snímky pořízené z exteriéru a dále civilní fotografie, na kterých je vždy v červeném rámečku vyznačena oblast, která je zachycena na termovizním snímku. Na snímcích jsou bílými šipkami vyznačeny teplotní anomálie v oblasti střechy. Dále je na snímku F patrná nižší povrchová teplota zateplené štítové stěny v posledním podlaží (oblast má světlejší barvu).

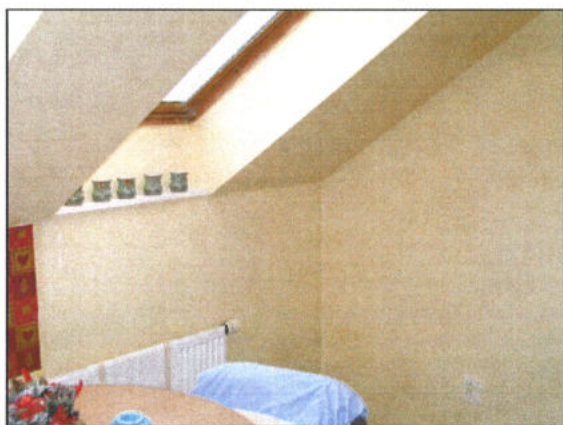
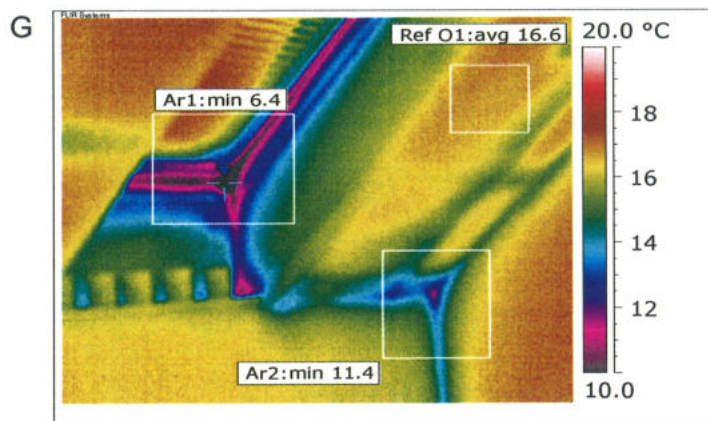
Byt p. Krátkorukého – kuchyň

Na snímku je zachyceno problematické napojení šikminy na svislou stěnu, teplota je zde o více jak 5 °C nižší než je referenční teplota (Ref 01), která je dána podmínkami při měření a skladbou konstrukce. Dalším problematickým místem je rám okna, kde dochází ke snížení teploty až o 10 °C.

Termovizní měření ukázalo, že teplotní pole konstrukcí je velmi nehomogenní. Anomálie se vyskytují především v oblastech napojení šikmin na svislé a vodorovné konstrukce, v koutech, okolo oken a lodžii.

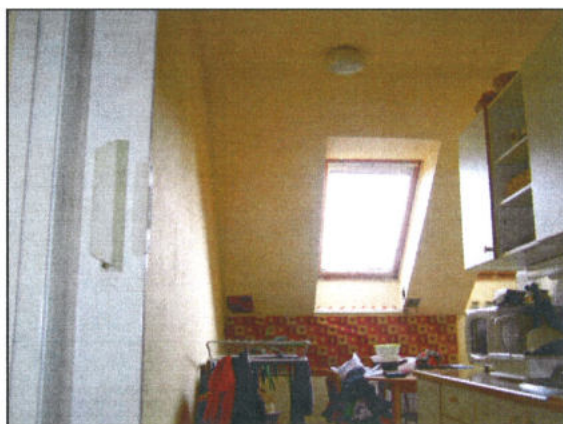
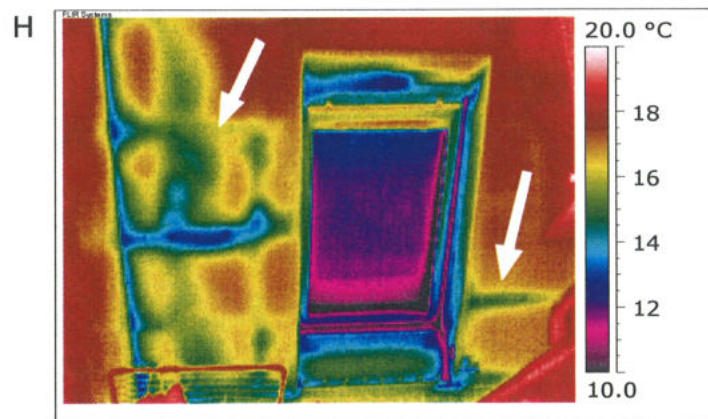
Byt p. Krátkorukého – kuchyň

Na snímku H je patrný tepelně se propisující nosný rošt sádkokartonu, ukazují na něj bílé šipky. Dále jsou zřetelné nižší povrchové teploty u okenního nadpraží a parapetu.

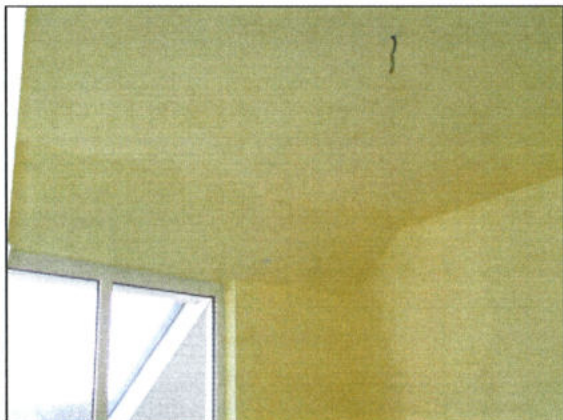
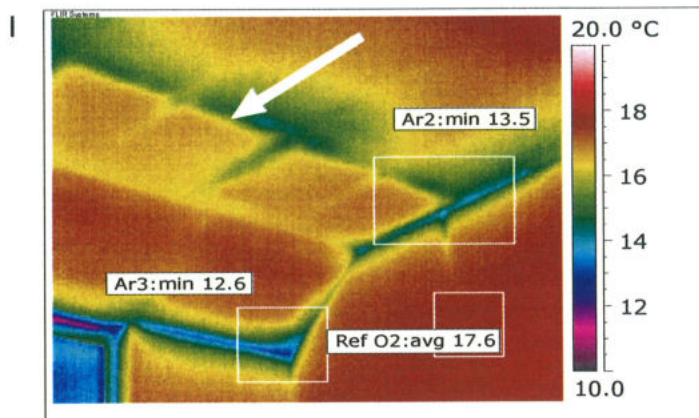
Volný byt – Pokoj č.1

Snímek I zachycuje napojení mezi šikminou, stropem a svislou stěnou. Povrchová teplota v těchto místech je řádově o 4 – 5 °C nižší než v referenční oblasti Ref O2. Bílá šipka ukazuje tepelné propisování nosného roštu podhledové konstrukce.

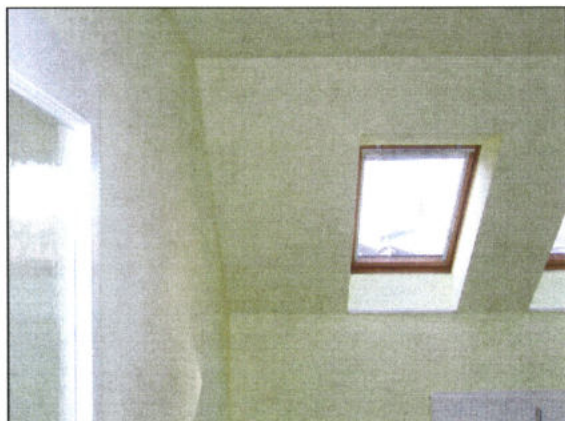
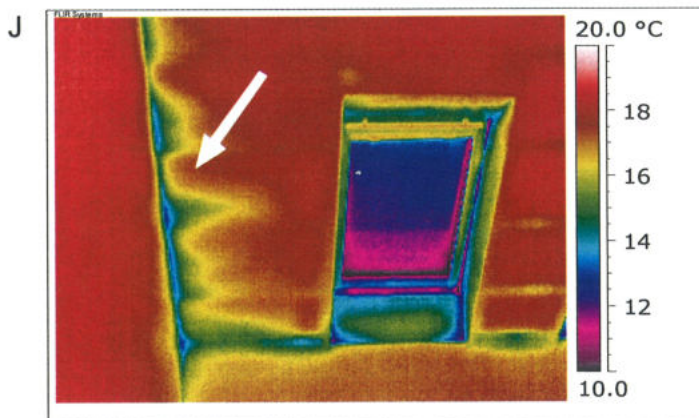
**Volný byt – Pokoj č.2**

Na snímku J je patrné snížení povrchových teplot v oblasti napojení šikmin na svislou vnitřní stěnu (viz bílá šipka). Dále jsou zřetelné nižší povrchové teploty u okenního nadpraží a parapetu.

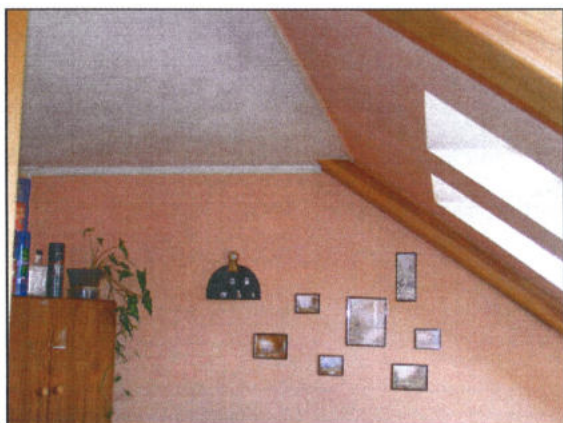
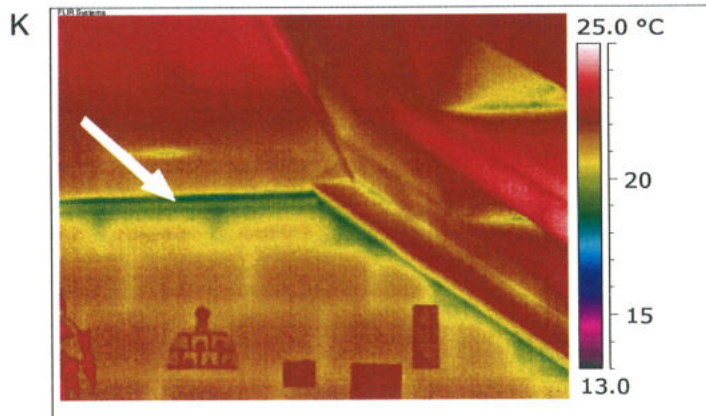
**Byt pí. Zadkové – Pokoj č.1**

Na snímku K je opět patrné snížení povrchových teplot v oblasti napojení šikminy a stropu na štítovou stěnu (viz bílá šipka). Dále je zřetelné propisování obvodového zdiva štítové stěny.

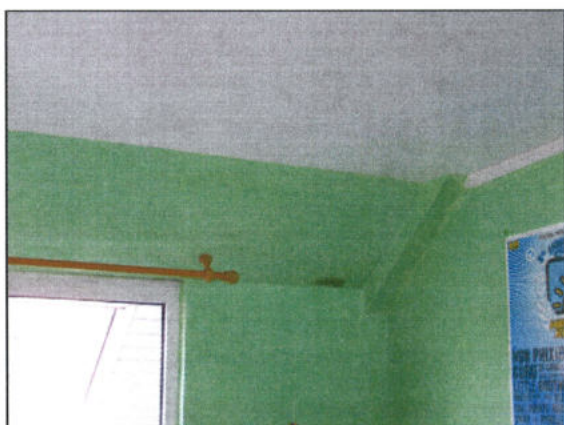
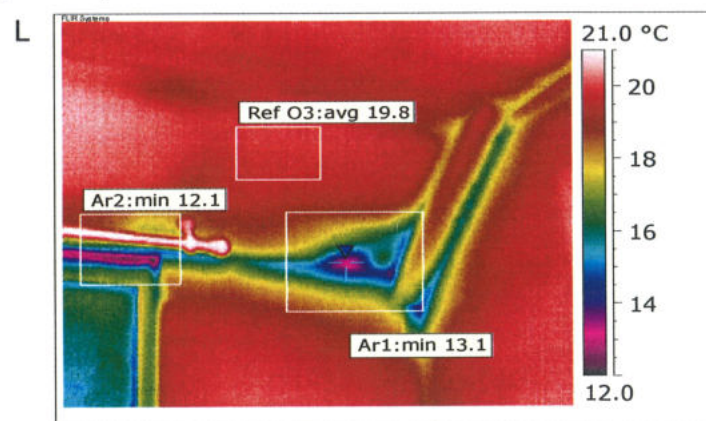
Byt pí. Zadkové – Pokoj č.2

Na snímku L jsou zachycena místa, kde se objevily plísně. Je patrné, že v těchto místech jsou povrchové teploty nižší o 6 – 7 °C oproti referenční teplotě (Ref O3).

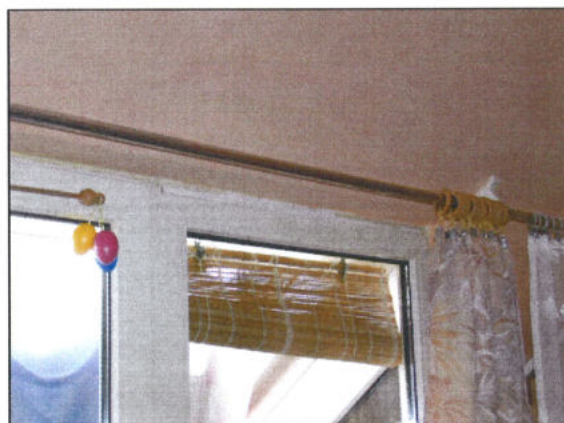
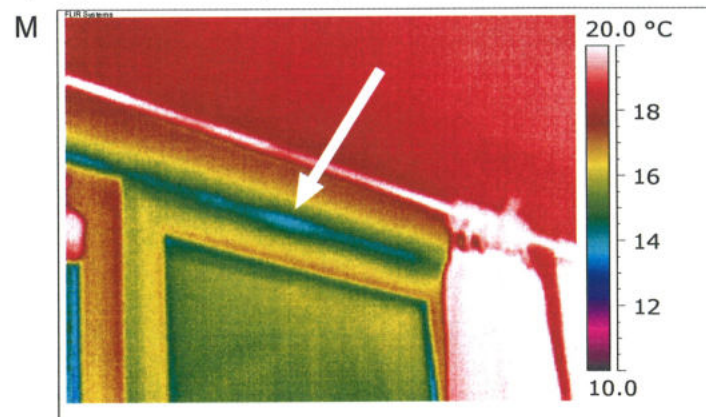
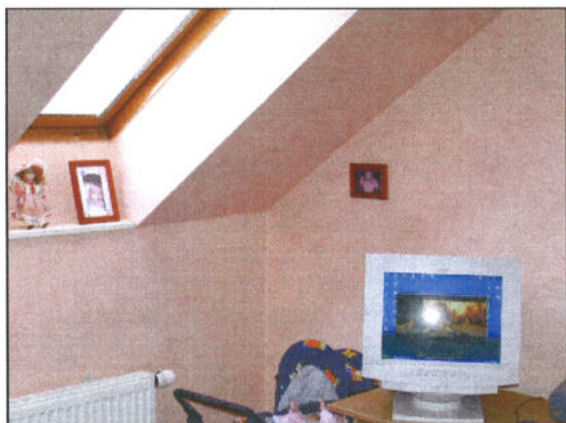
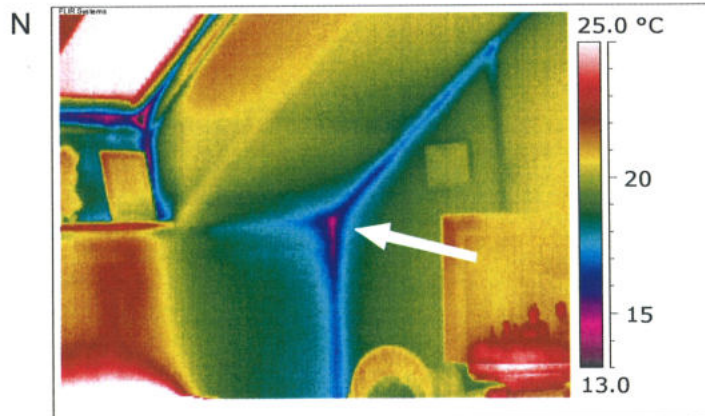
Byt pí. Gážiové – Kuchyň a pokoj

Na snímcích M a N jsou patrné nižší povrchové teploty v oblasti nadpraží (snímek M) a koutu (snímek N).

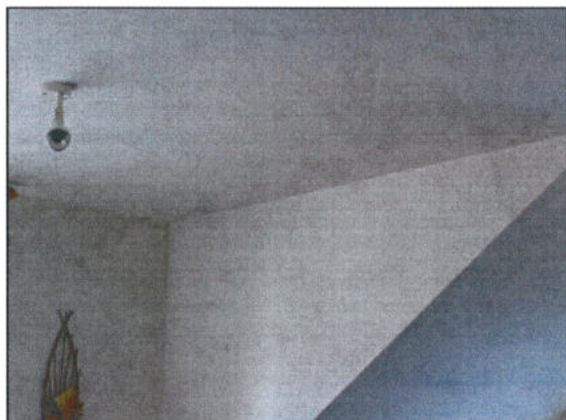
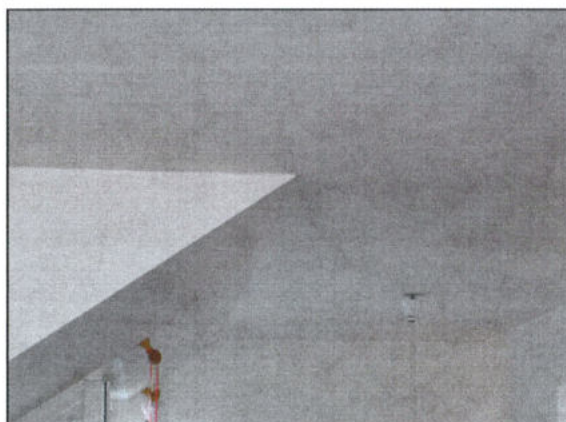
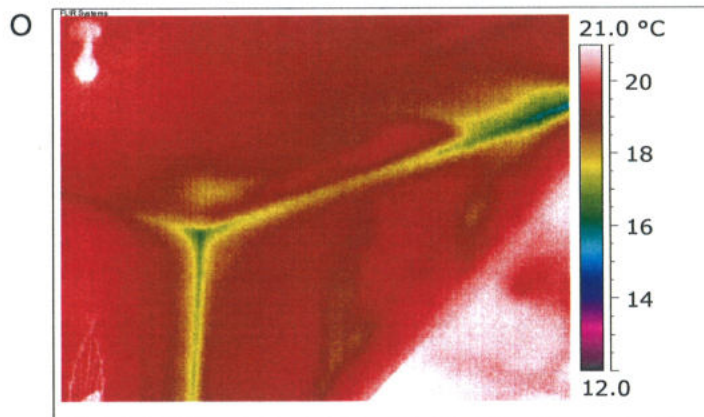
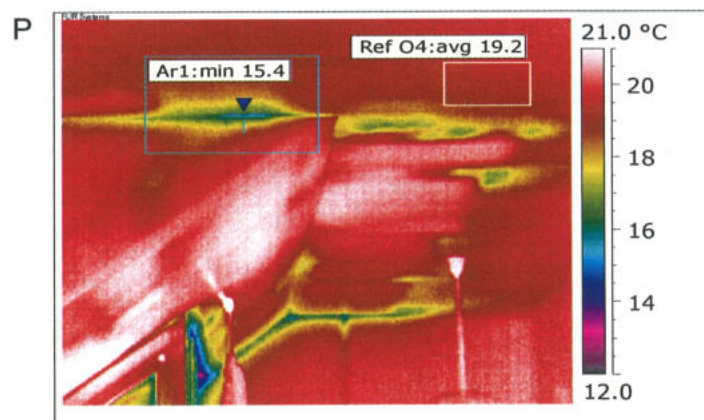
Byt pí. Jurasové

Snímky O a P zachycují napojení šikminy na ostatní konstrukce v místě lodžie. V teplotním poli jsou patrné výrazné teplotní anomálie, především v koutech a přechodech šikmé konstrukce na svislou či vodorovnou.
