Datum HMP : 10.7.2013

| Číslo silnice:<br>MK Rumburk | Staničení:<br>. | Ev.č.mostu:<br>Rumburk 16 | Název objektu:<br>Most Sukova ul.<br>U zimního stadionu |

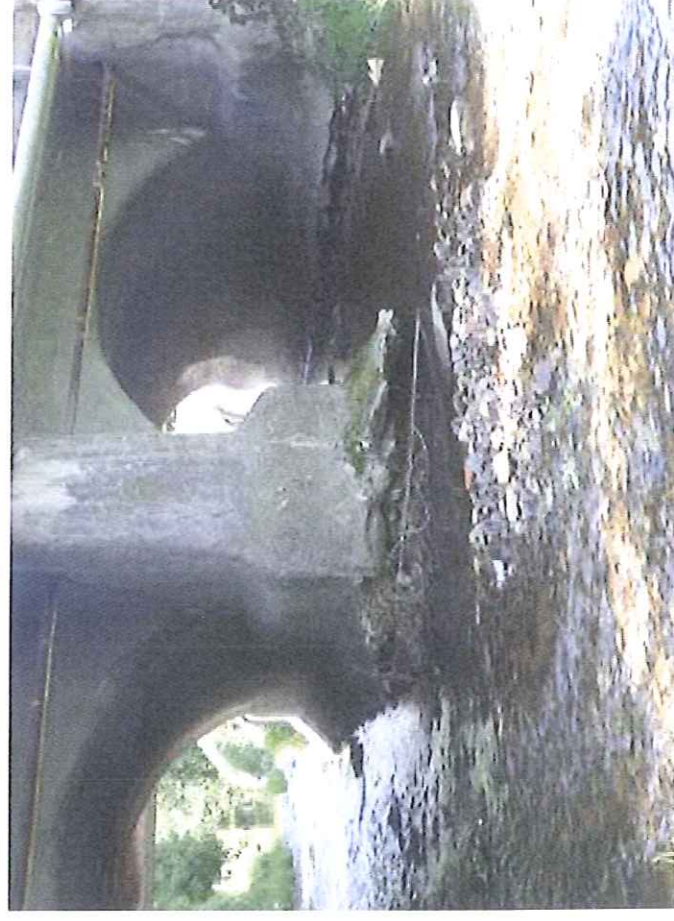
- podemletý torkret pilířů
- torkret ukončen u terénu až nad terénem, v torkretu trhliny, lokálně s průsaky
- na horních plochách pilířů na vtoku lokálně uchycená vegetace
- vegetace u opěr a v krajních polích

Na mostě od poslední HMP z 07/2009 prováděna jen běžná údržba, stav most se mírně zhoršil, dochází stále k podemílání pilíře.

4 podemletý pilíř P3.JPG

1. Opravit podemletý střední pilíř, před pilířem vybudovat ochranné předezdění. Opravit ukončení torkretu i u dalších podpor.
2. Odstranit veškerou vegetaci z konstrukčních částí mostu a zpřístupnit pravidelnou údržbou břehy u křídel.
3. Opravit svršek mostu s obnovou hydroizolace (vozovku, chodníky včetně zvýšeného obrubníku, po obnažení konzol zjistit jejich stav a případně je opravit nebo zřídit nové, vyměnit zábradlí).
4. Upozornit správce sítí na stav chrániček.
5. Osadit tabulky s ev.č. mostu.
6. Stanovit zatížitelnost mostu na základě diagnostického průzkumu.

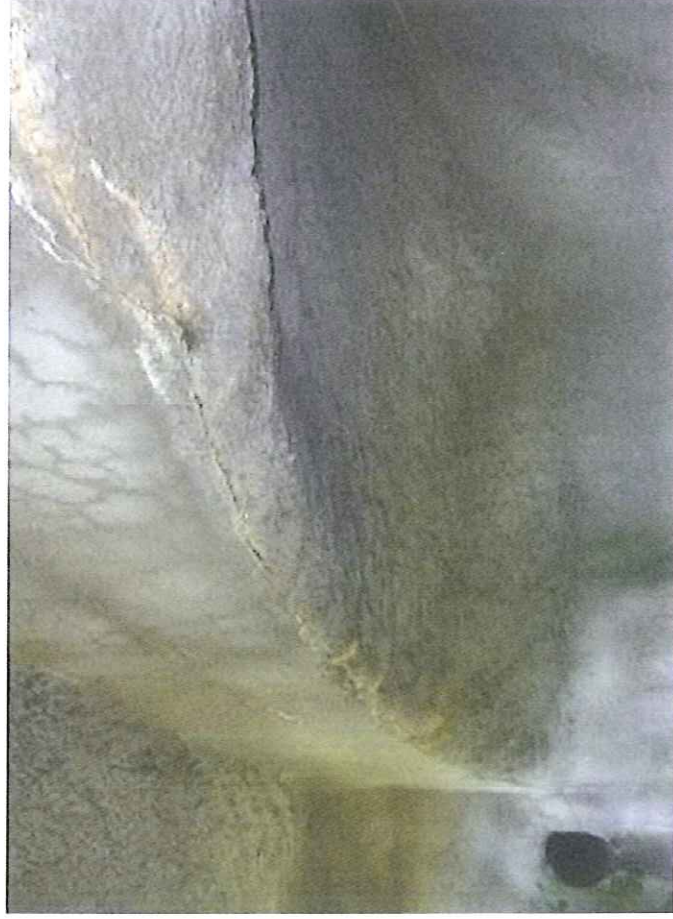
- u 1. klenby na vtoku trhliny torkretu v hraně klenby
- v torkretu trhlina, lokálně s výluhy pojiva
- separace konzoly, příčné trhliny v torkretu s výluhy pojiva
- v krajích konzol zatéká, lokálně separován torkret od konzoly (vpravo na výtoku), ocelové prvky vyčnívající z torkretu jsou napadeny korozí

5 trhлина v torkrétu klenby v 1.poli.JPG

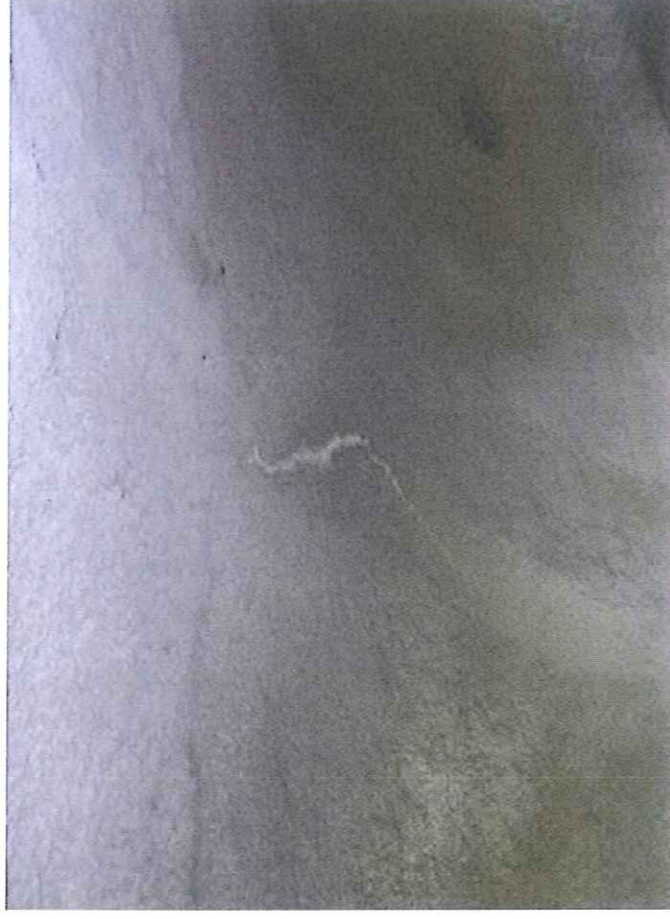
6 trhлина se stopami průsaků v klenbě.JPG

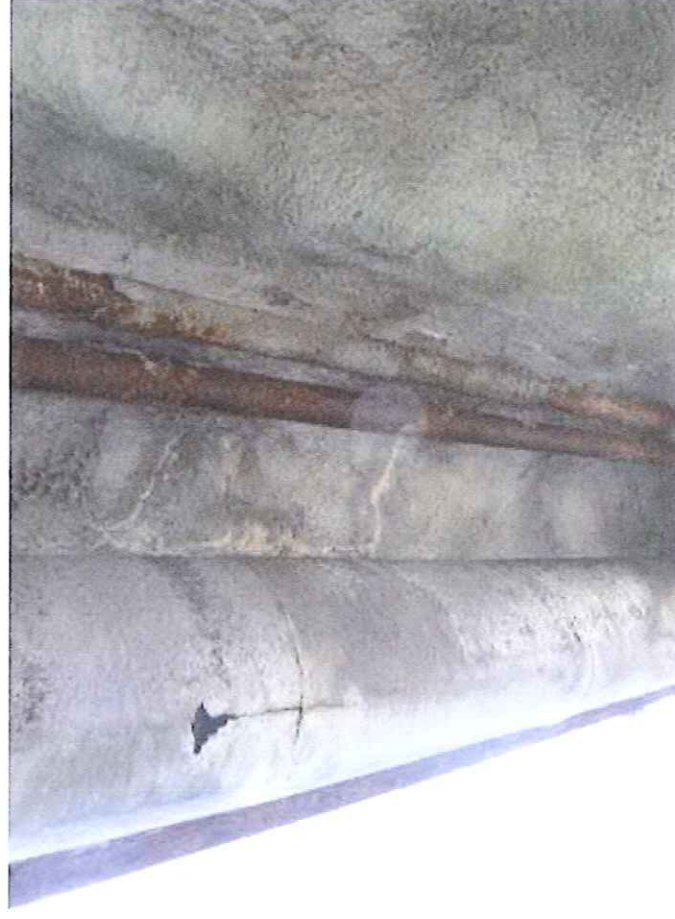
7 detail podhledu chodníkové konzoly na výtoku.JPG

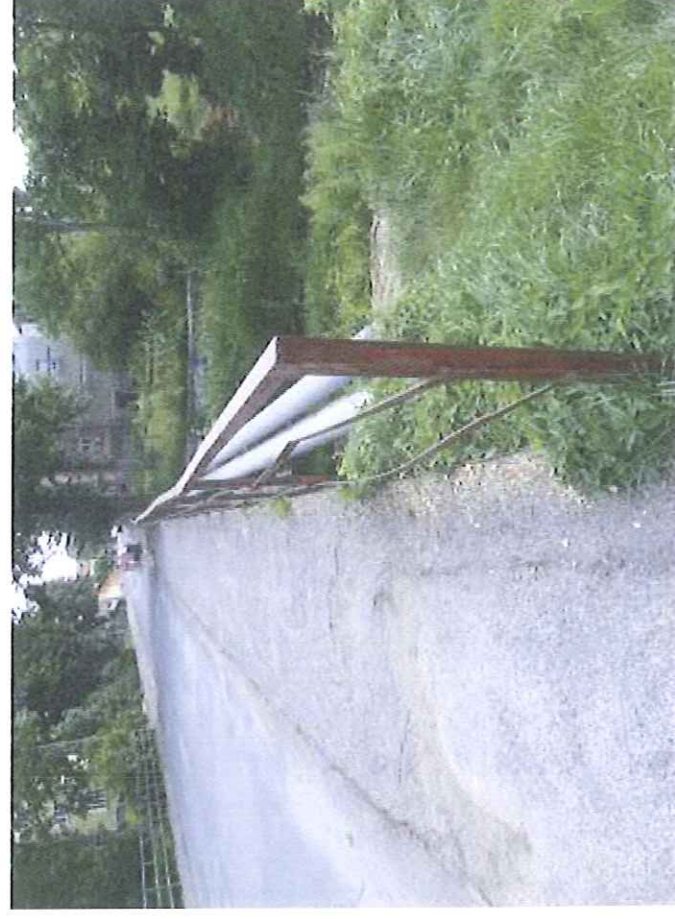
- v krajích vozovky mírné nečistoty s lokálně uchycenou vegetací
- příčné trhliny v chodnicích, nekvalitní asfaltový povrch
- deformovaný, místy ulámaný ocelový profil zvýšeného obrubníku na obou chodnicích
- ocelový plech boku konzol bez PKO, napaden korozí

- zábradlí neodpovídá ČSN 73 6201, je ze slabých profilů, lokálně deformované, zábradlí na výtoku bez PKO
- chybí tabulky s ev.č.mostu

8 chodník a zábradlí na výtoku.JPG
