ZPRÁVA č.38/23

**Stavebně technický průzkum
konstrukcí plaveckého bazénu
RUMBURK**

OBJEDNATEL: **Město Rumburk**
STAVBA-OBJEKT: **plavecký bazén, Rumburk**
KONSTRUKCE: **vybrané prvky nosné ocelové konstrukce objektu plaveckého bazénu, Rumburk**

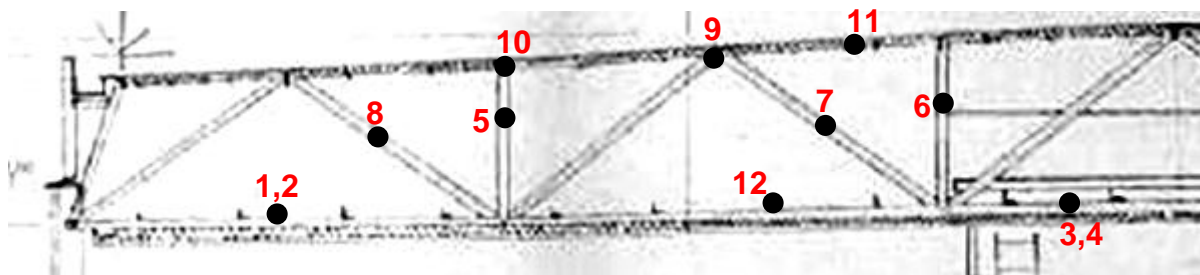
SCHÉMA č.2: Místa provedených měření a ověření profilů na prostorovém příhradovém vazníku nad hlavním bazénem

Pro profilované plechy střechy působící zároveň jako horní pas prostorového příhradového vazníku byly zjištěny četné opravy a další místa s nestandardní opravou. Byla provedena měření k ověření možných úbytků plechů ponechaných v konstrukci.

Bylo zjištěno, že příhradová trubková prostorová konstrukce vazníku je provedena podle dostupné projektové dokumentace kromě profilovaných plechů horního pasu. Tyto plechy, které zároveň působí jako střešní plášť, byly zjištěny s menší tloušťkou než udává projektová dokumentace ve statickém výpočtu. Byla zjištěna tloušťka cca 2,50mm v místech bez zjevného oslabení oproti projektovaným 3,0 mm. Navíc bylo zjištěno výrazné oslabení plechů i v místech, které z pohledu nelze identifikovat.

V průběhu měření a prohlídky byly zjištěny také další konstrukční vady prostorových vazníků. Jedná se o to, že již v minulosti došlo k opravě vazníků s výměnou profilovaných plechů v některých plochách. Kromě již zmíněného oslabení bylo v místech výměn plechů nedostatečně provedeno spřažení plechů s trubkovou konstrukcí. Svary místy chybí a místy jsou provedeny nestandardně. Toto zjištění je podstatné z toho pohledu, že není možno zaručit správné statické působení prostorové konstrukce vazníků.

Pro stabilizaci stavu nosné konstrukce střechy bude jednoznačně nutné provést odstranění stříkané hydroizolace (PUR pěny) a plošná kontrola stavu profilovaných plechů střechy. Pro nižší úroveň střechy nad hlavním bazénem je nutné po kontrole rekonstruovat detaily profilovaných plechů a případnou výměnu oslabených plechů. Především je třeba dbát toho, aby detaily styku plechů a prostorové příhradové konstrukce byly uvedeny do takového stavu, aby odpovídaly tomu, že profilované plechy střešního pláště zároveň zajišťují také funkci horního pasu nosné konstrukce a funkci ztužující. Bude nutné doplnit svary a zmonolitnit plochy jednotlivých plechů!

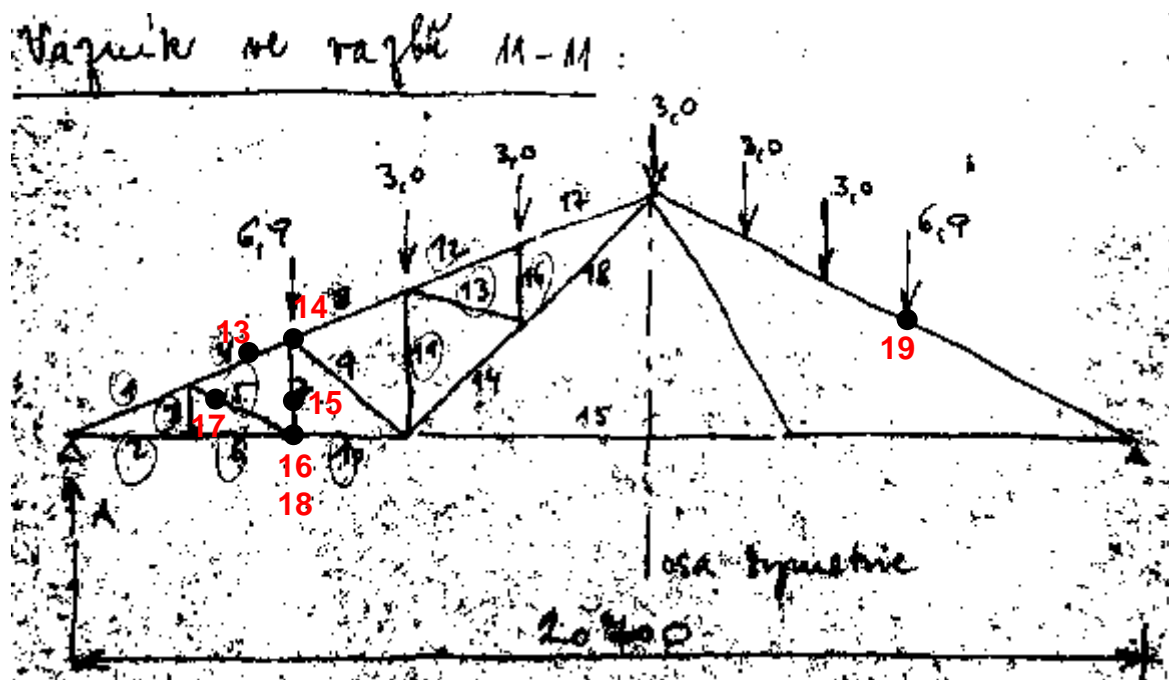
SCHÉMA č.3: Místa provedených měření a ověření profilů na příčném vysokém příhradovém nosníku zvýšené části střechy (použito schéma ze statického výpočtu)

Pro profily v místech koroze byly zjištěny úbytky v rozmezí 0,5 až 1,5mm. Jedná se o staticky významné oslabení spodního a horního pasu a také o oslabení diagonály ve styku se spodním pasem a horním pasem. Výrazné oslabení ve styčnicích bylo zjištěno pro styky prutů 4,8,7,9 a 5,6,7,10. Zároveň bylo zjištěno, že tvar a použité profily neodpovídají předpokladům statického výpočtu. Vazník byl proveden bez prutu č.3 (svislice), který dle statického výpočtu nepřenáší žádné síly. Navazující pruty mají v konstrukci větší tloušťky.

Pro profily v místech koroze byly zjištěny úbytky v rozmezí 0,5 až 1,5mm. Jedná se o staticky významné oslabení spodního a horního pasu a také o oslabení diagonály ve styku se spodním pasem a horním pasem. Oslabení ve styčnicích bylo zjištěno pro styky prutů 4,8,7,9 a 5,6,7,10.

Z fotodokumentace dle tabulky č.8 je zřejmé, že stávající stav z hlediska koroze není ustálen. Byly zjištěny projevy ukazující na probíhající rozvoj oslabení ve styčnicích horního pasu a v detailu styku táhla a příhrady spodního pasu.

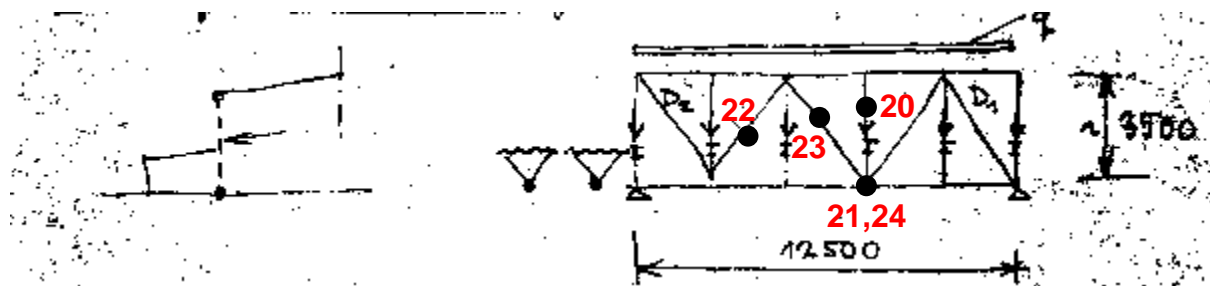
SCHÉMA č.4: Místa provedených měření a ověření profilů na podélném vysokém příhradovém nosníku zvýšené části střechy (použito schéma ze statického výpočtu)

Pro profily v místech koroze na stycích se spodním pasem byly zjištěny úbytky tloušťky v rozmezí 1,0 až 1,5mm. Jedná se o staticky významné oslabení spodního pasu a také o oslabení diagonál a svislic ve styku se spodním pasem. Horní pasy byly v době prohlídky prakticky nepřístupné. Byly ale zjištěny korozní zplodiny vypadávající z prostoru horního pasu.

Pro profily v místech koroze na stycích se spodním pasem byly zjištěny úbytky tloušťky v rozmezí 1,0 až 1,5mm. Jedná se o staticky významné oslabení spodního pasu a také o oslabení diagonál a svislic ve styku se spodním pasem. Horní pasy byly v době prohlídky prakticky nepřístupné. Byly ale zjištěny korozní zplodiny vypadávající z prostoru horního pasu. Také byly zjištěny korozní zplodiny po odkapu a stékání po plechu a příhradové konstrukci. Korozní oslabení a konstrukční vady uchycení byly zjištěny v detailech kotvení k vysokému trojúhelníkovému nosníku.

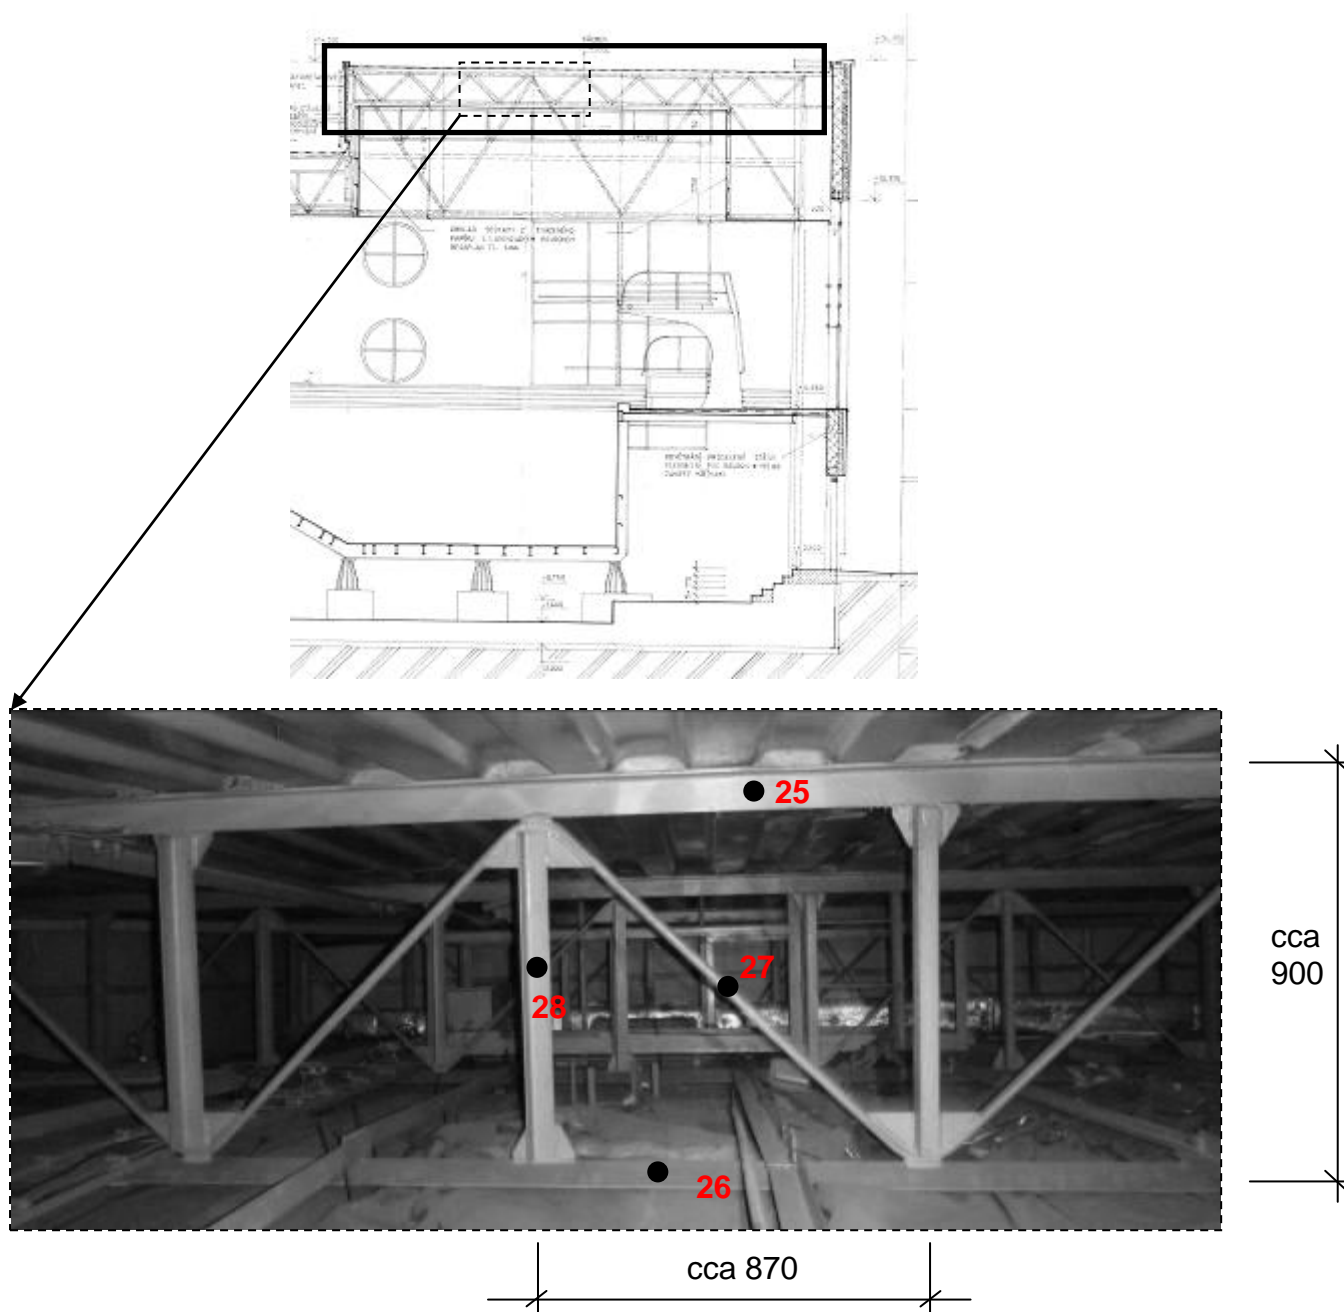
SCHÉMA č.5: Místa provedených měření a ověření profilů na podélném vysokém příhradovém nosníku zvýšené části střechy (použito schéma ze statického výpočtu)

Oproti statickému výpočtu byly zjištěny odlišnosti v tvaru nosníku i v měřených profilech. Pro profily nosníků nebyly zjištěny žádné známky koroze, které by znamenaly oslabení konstrukce. Koroze byla zjištěna pro profilovaných plechy střechy. Orientačním nedestruktivním měřením bez zabroušení se ukazuje, že tyto plechy jsou lokálně oslabeny korozí o 1 až 1,5mm. Tato skutečnost byla potvrzena v čele plechu kolem vlezu do zvýšené části střechy. Na tomto místě byly zjištěny projevy plátkové koroze. Stávající provedení plochy střechy zvýšené části je odlišné od nižší části střechy. Je nanejvýš pravděpodobné, že v konstrukci střechy je stále zabudován perlitbeton, který má vliv na rozvoj koroze profilovaných plechů střechy této části.

Jedná se o nosník dle schématu č.5. Oproti statickému výpočtu byly zjištěny odlišnosti v tvaru nosníku i v měřených profilech. Pro profily nosníků nebyly zjištěny žádné známky koroze, které by znamenaly oslabení konstrukce. Povrchová koroze byla zjištěna pro profilované plechy střechy. Orientačním nedestruktivním měřením bez zabroušení se ukazuje, že tyto plechy jsou oslabeny korozí až o cca 1 mm. Tato skutečnost byla potvrzena v čele plechu kolem vlezu do zvýšené části střechy dle tabulky č.8. Na tomto místě byly zjištěny projevy plátkové koroze. Stávající provedení plochy střechy zvýšené části je odlišné od nižší části střechy. Je nanejvýš pravděpodobné, že v konstrukci střechy je stále zabudován perlitbeton, který tak zřejmě přispívá na rozvoj koroze profilovaných plechů střechy této části.

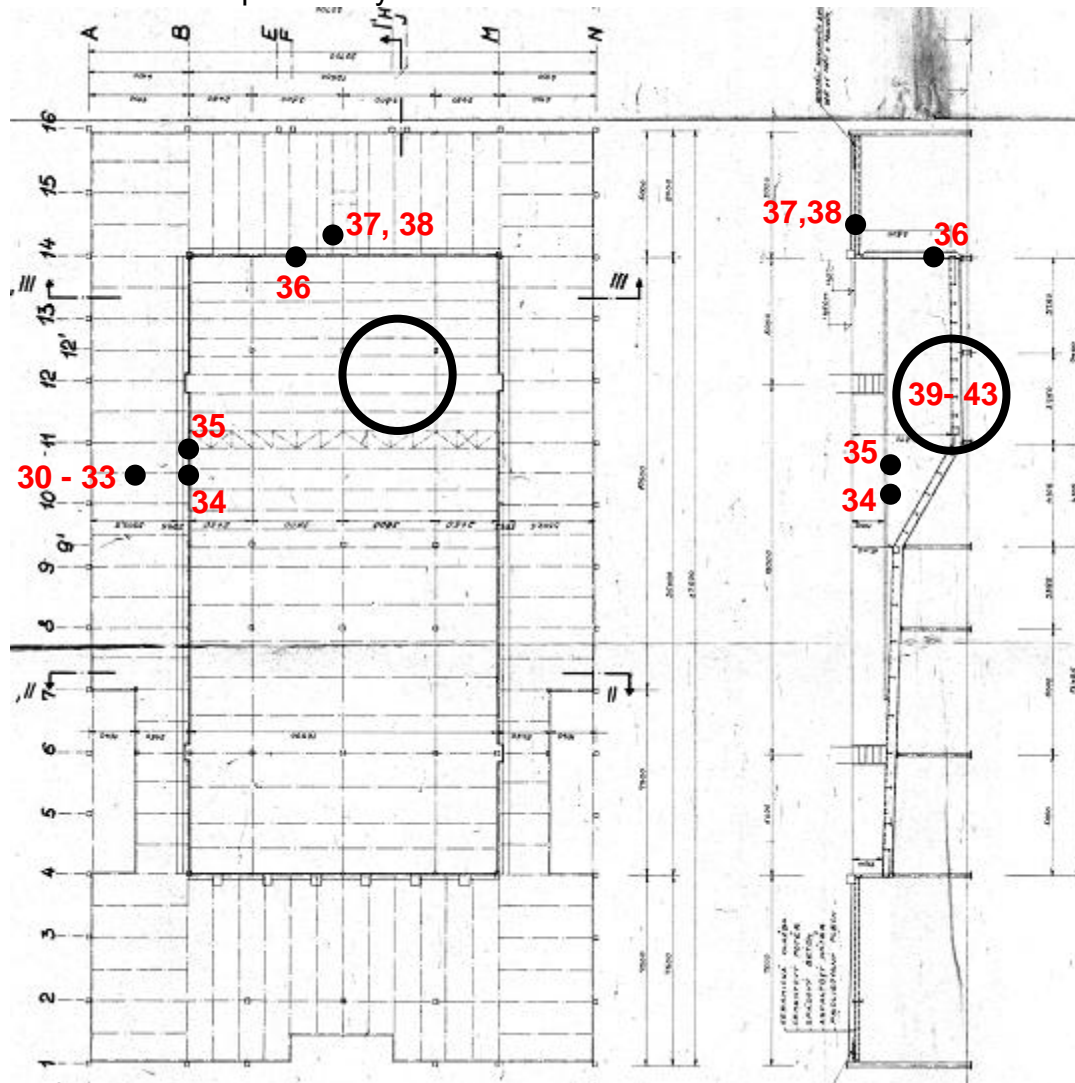
SCHÉMA č.6: Místa provedených měření na bazénové vaně a ochozech

Pro profily v místech projevů koroze na plechu bazénové vany byly zjištěny lokální úbytky koroze do 1mm. Jedná se ale o lokální místa velmi malého rozsahu bez významného vlivu na jejich únosnost, za současného stavu se jedná pouze o rizikový faktor z hlediska životnosti konstrukce.

Pro plech ochozu v prostoru pod skokanskou věží byly zjištěny lokální úbytky tloušťky až 1,0 mm. Jedná se ale o lokální místa velmi malého rozsahu bez významného vlivu na jejich únosnost, za současného stavu se jedná o rizikový faktor z hlediska životnosti konstrukce.

Pro profily v místech projevů koroze na plechu bazénové vany byly zjištěny lokální úbytky koroze do 1 mm. Jedná se pouze o lokální místa bez vlivu na aktuální únosnost, ale jejich rozvoj může mít vliv na životnost konstrukce.

Také pro plech ochozu v prostoru pod skokanskou věží byly zjištěny lokální úbytky tloušťky až 1,0 mm. Jedná se o lokální porušení.

Pro velký bazén bude nutné řešit lokální projevy koroze s obnovou PKO. Dále bude nutné po podrobnějším statickém posouzení vyřešit zjištěné vyboulení plechů stěny bazénové vany v nejnižším místě a podrobně vyšetřit důvod zjištěné disproporce tloušťky dna bazénu.

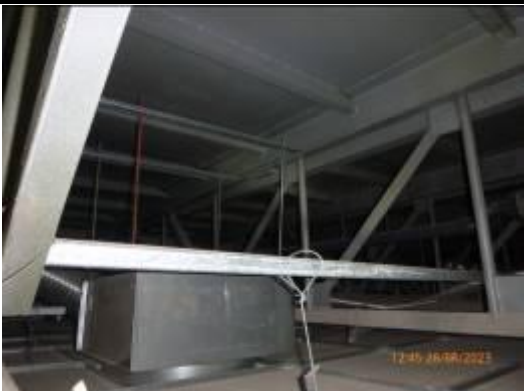
<p>-Stav stropu nad 1.N.P. jako konstrukce pod malým bazénem byla zjištěna bez staticky závažných poruch a významnějšího oslabení korozí.</p> <p>-Konstrukce malého bazénu byla zjištěna bez známek významného oslabení korozí.</p> <p>-Jedná se o původní konstrukci zastřešení, která byla již na malý bazén ve statickém výpočtu počítána. Po úpravě a lokálním zesílení byla tato konstrukce ponechána.</p>

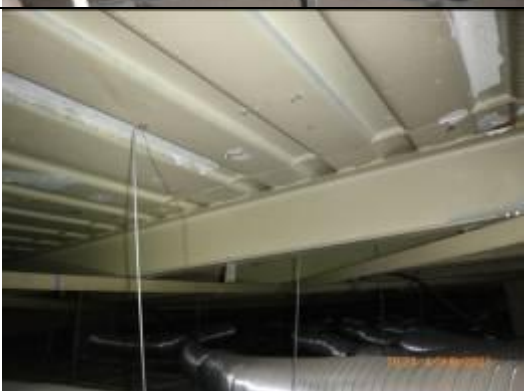
<p>-Stav stropu nad 2.N.P. nad malým bazénem je proveden z i profilů a profilovaných plechů. Nebyly zjištěny žádné statické poruchy ani výraznější projevy koroze a zatékání.</p>

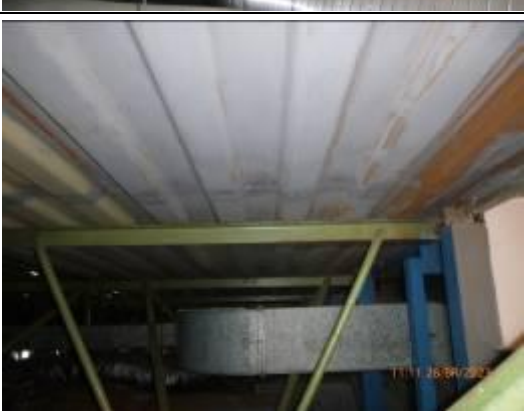
<p>-Stav stropu nad hlavním bazénem v nižší úrovni: Jsou patrné výměny profilovaných plechů střešního pláště, které mají být přivařeny a mají tvořit horní pás prostorového příhradového vazníku na šířku 2500mm. Při výměně ale místy nebylo provedeno provaření s prostorovou konstrukcí. Je tak pochybnost o působení některých částí střechy v souladu s předpoklady statického výpočtu.</p>

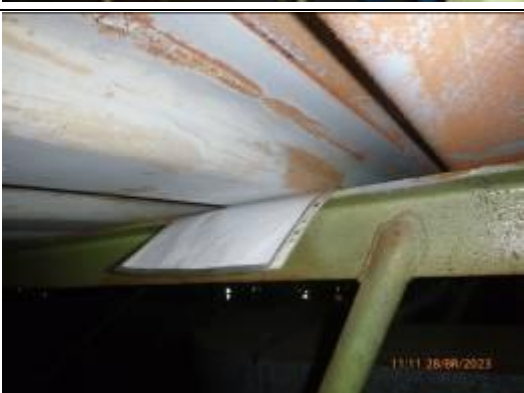
<p>-Zcela chybějící provaření profilovaných plechů s příhradovou konstrukcí vazníků na různých místech. Původní plechy jsou přivařeny koutovým svarem v místě každé vlny.</p>

<p>-Neodborné a zcela chybějící svary na styku prostorové konstrukce a profilovaných plechů.</p>	 
<p>-Mnohočetné opravy v místech úplného proreznutí profilovaných plechů.</p>	 
<p>-Odstraněné části profilovaných plechů s úplným prokorodováním a ponecháním v meziprostoru střechy.</p>

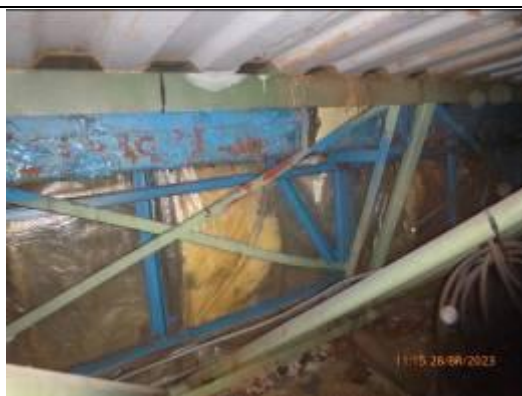
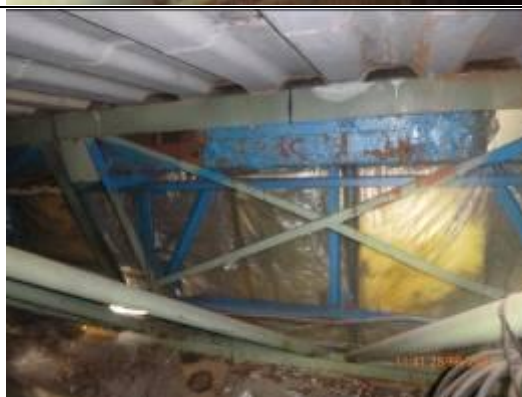
-Výrazná koroze odvodňovacích žlabů
s oslabením.
-Nejasný způsob přivaření profilovaných
plechů v místě opravy.

V této části střechy dochází k silné plošné korozi odvodňovacích žlabů.

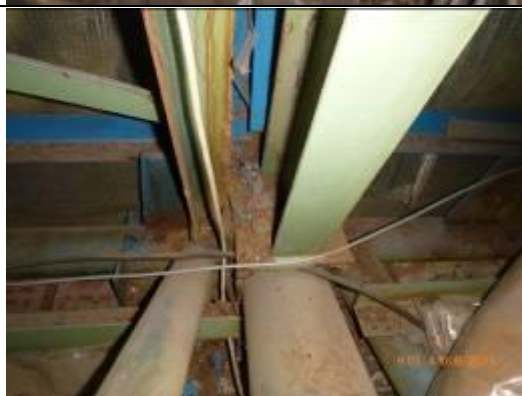
-Korozní zplodiny pod žlabem na jižní straně

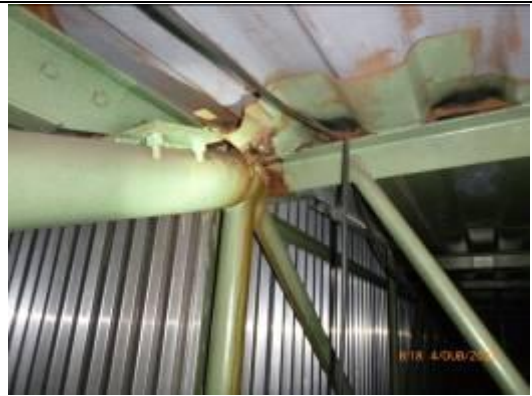
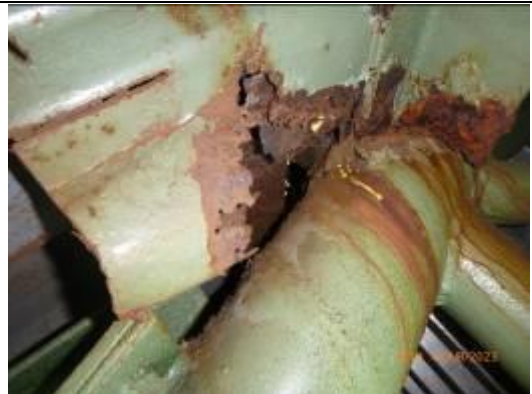
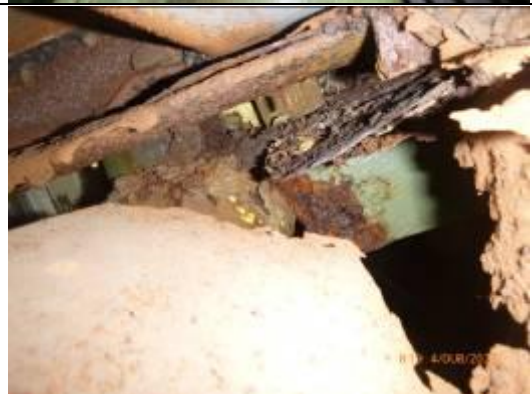
-pozice „14“ dle schématu č.3 vysokého trojúhelníkového nosníku. Koroze a oslabení prutů ve styku.

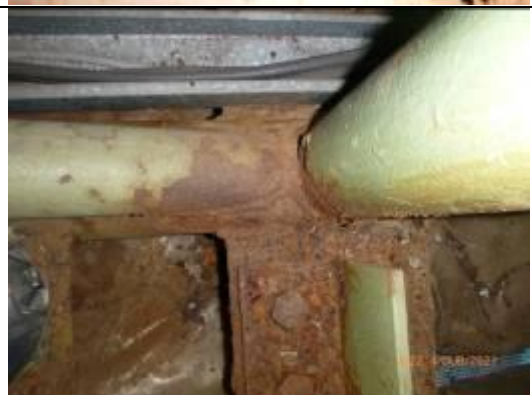
-pozice „16“ a „18“ dle schématu č.3 vysokého trojúhelníkového nosníku. Koroze a oslabení prutů ve styku dolního pasu, diagonály a svislice.

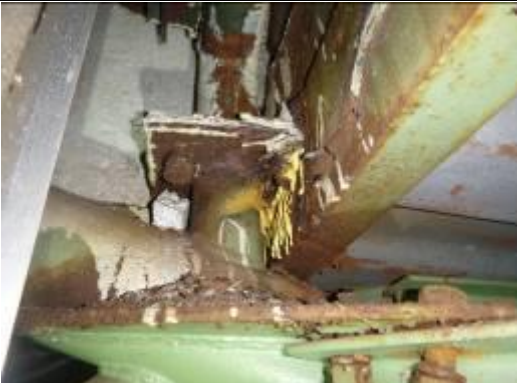
<p>-uložení a uchycení podélného nosníku zvýšené části střechy nad pozicí „14“. dle schématu č.3 vysokého trojúhelníkového nosníku. Koroze a oslabení prutů ve styku.</p> <p>-Vadné provedení šroubového styku na jižní straně.</p>

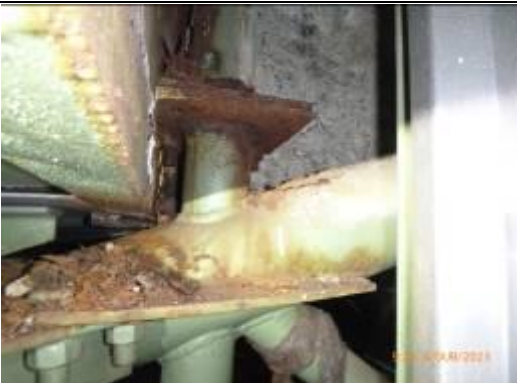
<p>-uložení a uchycení podélného nosníku zvýšené části střechy nad pozicí „14“. dle schématu č.3 vysokého trojúhelníkového nosníku. Koroze a oslabení prutů ve styku.</p> <p>-Vadné provedení šroubového styku na severní straně. Dva šrouby ve styku zcela chybí.</p>

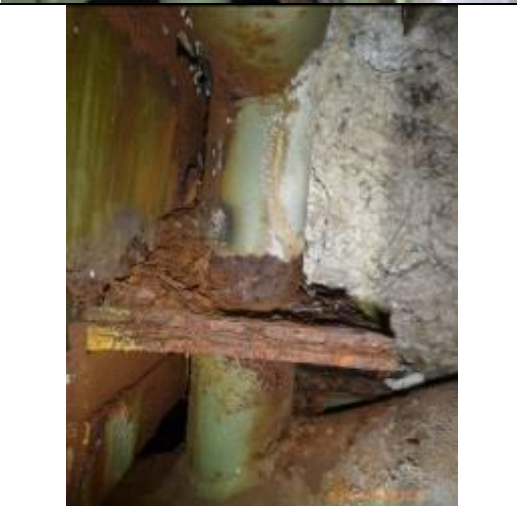
<p>-uložení a uchycení podélného nosníku zvýšené části střechy nad pozicí „14“. dle schématu č.3 vysokého trojúhelníkového nosníku. Koroze a oslabení prutů ve styku.</p> <p>-Vadné provedení šroubového styku na severní straně. Dva šrouby ve styku zcela chybí.</p>

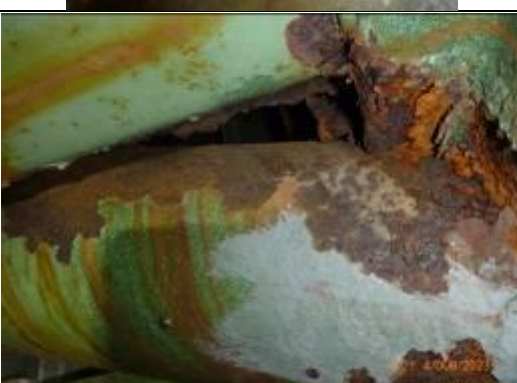
<p>- Projevy postupující koroze horního pasu hlavního nosníku zvýšené části střechy dle schématu č.3 (vysokého trojúhelníkového nosníku). Je patrné, že světlý nátěr z doby rekonstrukce 1996 je již opět porušen a nedošlo k požadované stabilizaci stavu z hlediska zatékání a koroze.</p>

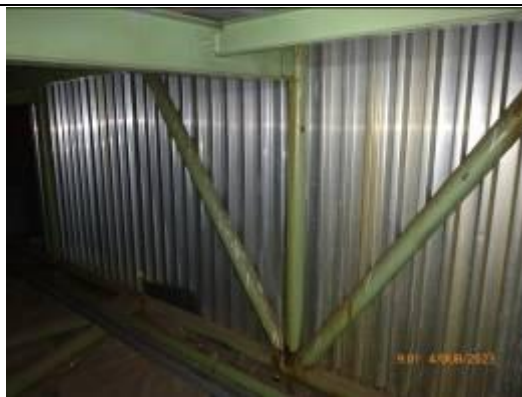
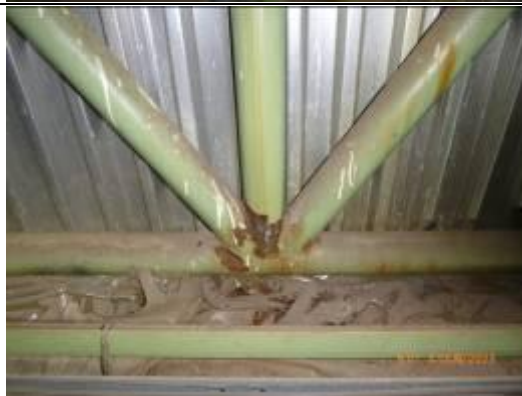
-Nosník dle schématu č.4. Koroze s lokálním oslabením ve styku spodního pasu v místě měření „21“ a 24“.

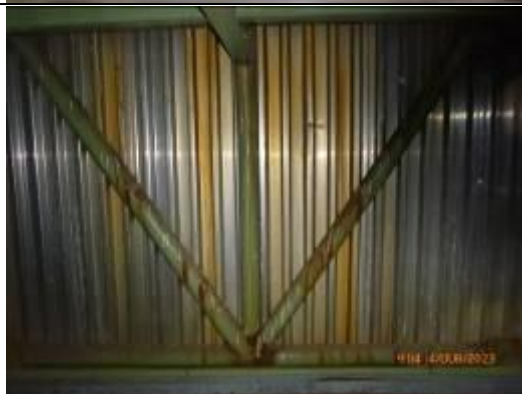
-Nosník dle schématu č.4. Zjevné známky aktivního zatékání s rozvojem koroze a oslabením styku spodního pasu.

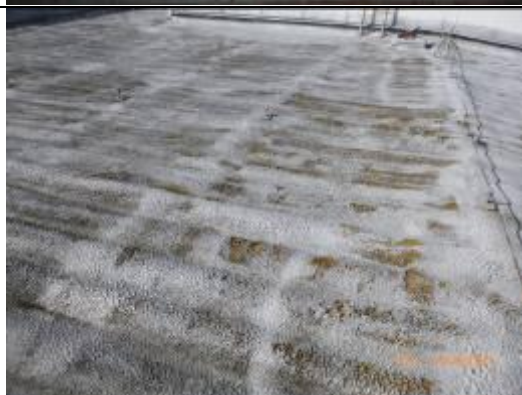
-Degradace stříkané PUR pěny na střeše nižší části nad hlavním bazénem.

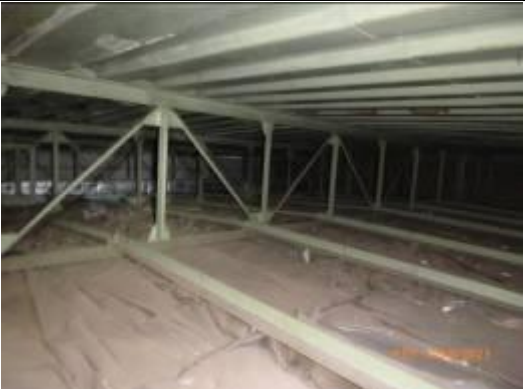
<p>-Nosníky zvýšené části střechy nad skokanskou věží. Patrné bílé povlaky na styku plechů. To by mohlo znamenat ponechání původní skladby s perlitbetonem. Hydroizolace střechy provedena bez stříkané PUR pěny, což ukazuje také na ponechání původní skladby.</p>

V případě vyšší úrovně střechy nad bazénem bylo zjištěno jiné provedení střešního pláště, než v nižší úrovni. To vyvolává podezření, že byla v konstrukci ponechána vrstva perlitbetonu jako rizikový faktor z hlediska rozvoje koroze profilovaných plechů.

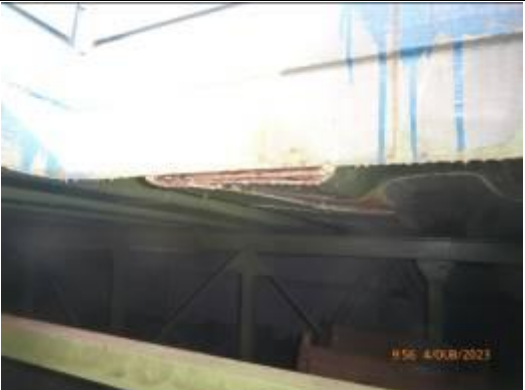
<p>- Profilované plechy zvýšené části střechy nad skokanskou věží. Patrné zjevné projevy koroze shora s oslabením plechů.</p>

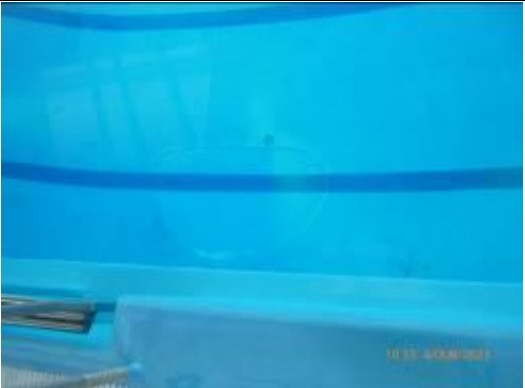
<p>-Opravy dna bazénu.</p>

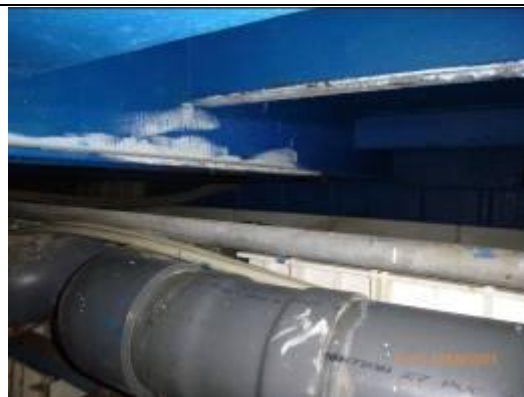
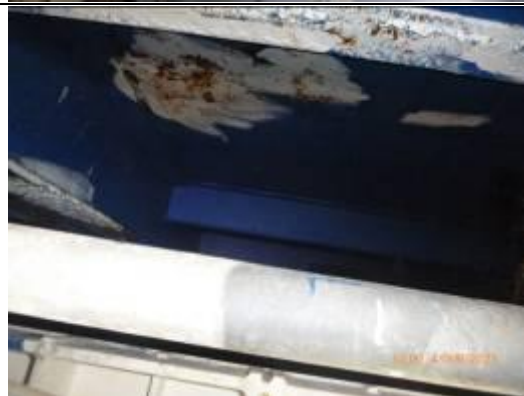
-Opakované projevy koroze s poškozením PKO a korozní projevy se zrnitou korozí plechu dna bazénu a plátkovou korozí válcovaného ocelového I nosníku dna. Místo nad nádržemi je naprosto nepřístupno pro měření oslabení.

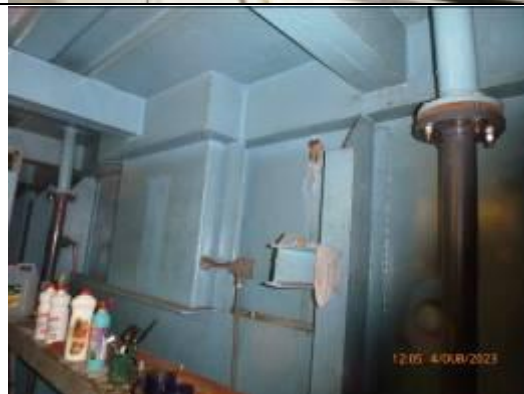
-Lokální místo koroze oslabení plechu stěny bazénové vany. Měřením bylo zjištěno oslabení do 1mm v místech „34“ a „35“ dle schématu č.6. Porucha nepředstavuje riziko z hlediska aktuální únosnosti, ale její rozvoj může mít vliv na životnost konstrukce.

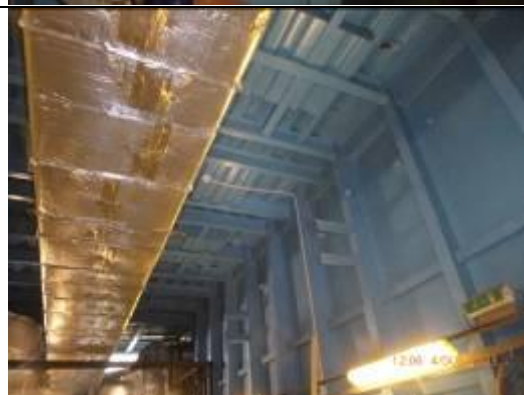
- Lokální známky napadení pro profilované plechy ochozů v místě „37“ a „38“ dle schématu č.6. Podle měření se jedná o lokální oslabení až 1,0mm.

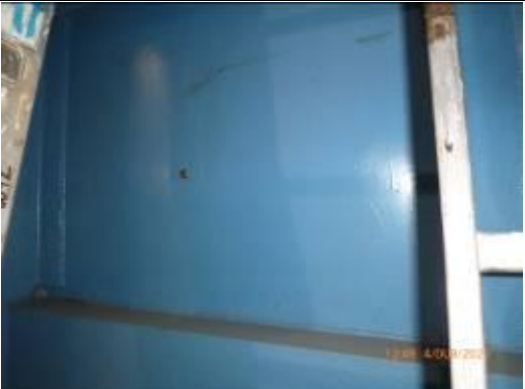
<p>-Vyboulení plechu stěny bazénu na styku se dnem (v dolní části) v místě měření „36“ dle schématu č.6.</p>

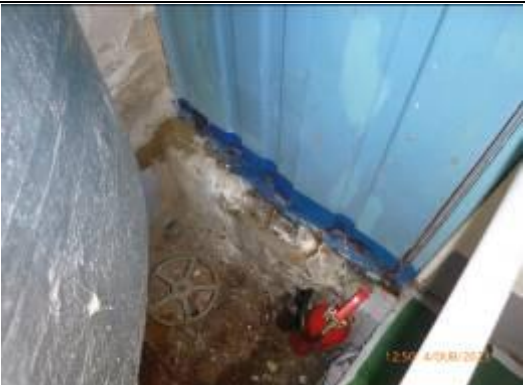
<p>-Koroze v patě profilovaných plechů dělicí stěny v 1.P.P. pod bazénem.</p>
