# Dopravně inženýrská opatření

Jedná se o výměnu nosné konstrukce včetně opěr stávajícího mostu přes potok ve městě Rumburk.

Nová konstrukce bude umístěna v prostoru stávajícího mostu. Prostorové uspořádání na novém mostě i přilehlých komunikací bude zachováno. Dopravní opatření bude spočívat v úplném uzavření komunikace v ulici Barvířská v Rumburku.

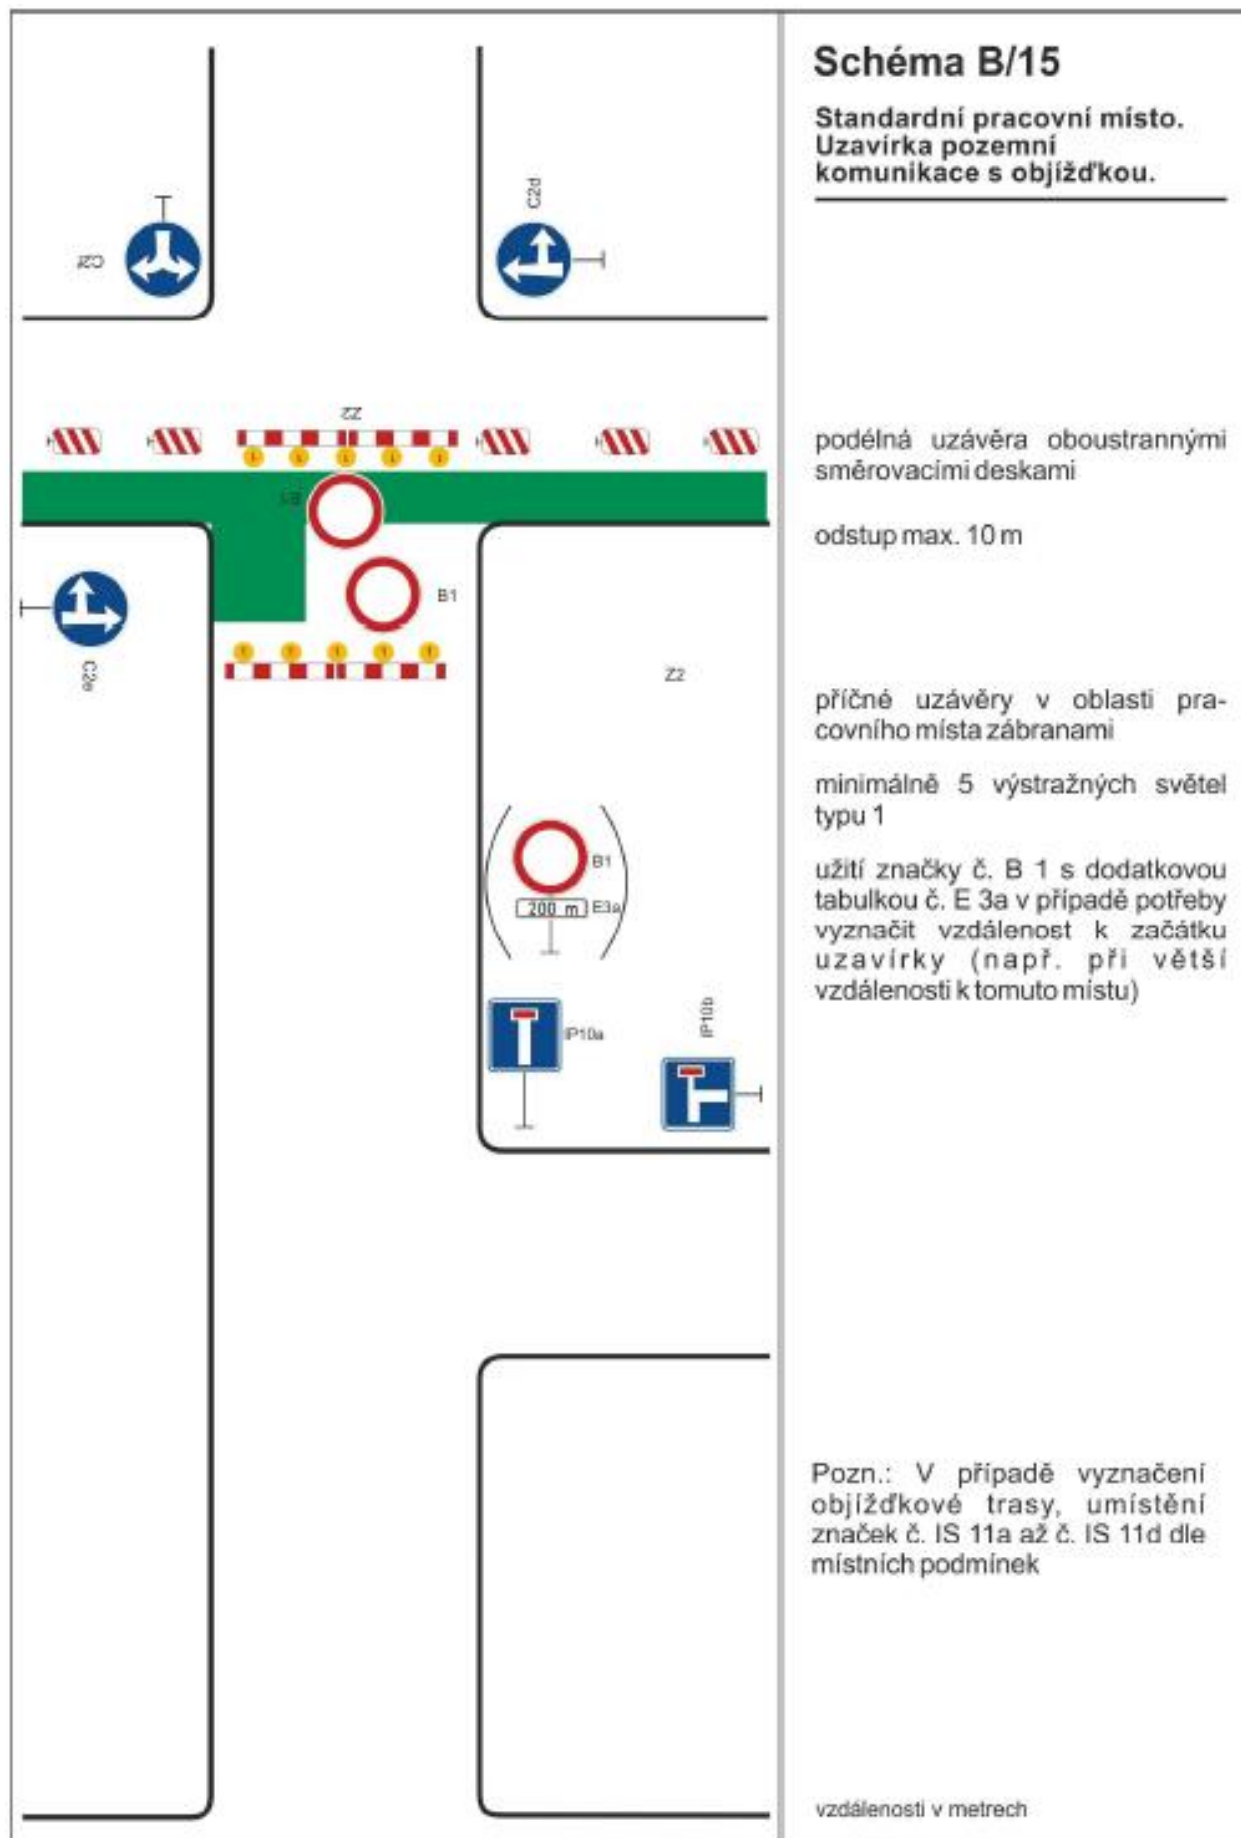
## Schémata dopravního řešení během stavby

Most bude zcela uzavřen v souladu se schématem B/15. Na obou stranách bude zachován příjezd k budovám v okolí mostu. Stávající dopravní značení, které bude v rozporu s tímto schématem, bude zneplatněno či zakryto.

Před začátkem demolice stávající konstrukce bude zřízeno dopravní opatření dle TP66 B/15.
