Odborný posudek

**Posouzení stavu šikmé
střechy nástavby, příčin
vzniku vlhkých skvrn a plísní,
koncepční návrh nápravných
opatření**

Vrchlického, Rumburk

- 1.1 Předmět odborného posudku:** Nástavba panelového BD, Vrchlického 15, Rumburk
- 1.2 Úkol odborného posudku:** Posouzení stavu šikmé střechy nástavby nad 4. NP objektu, koncepční doporučení nápravných opatření
- 1.3 Zadavatel odborného posudku:** **PROPROJEKT spol. s r.o.**
Komenského 1173 Kontaktní osoba:
408 01, Rumburk Cobl Jiří, Ing.
IČO: 25487892 Mobil: +420 604 624 450
Email: cobl@proprojekt.cz
- 1.4 Zpracovatel odborného posudku:** **DEKPROJEKT s.r.o.**
Tiskařská 10/257 IČO: 27642411
budova TTC DIČ: CZ 27642411
TECHKOM
CENTRUM
108 00 Praha 10 bankovní spojení:
tel.: 234 054 284-5 KB Praha 9 35-7899980247/
fax: 234 054 291 0100
- 1.5 Vypracoval:** Ing. Josef Kubát 234 054 284-5
- 1.6 Kontroloval:** Ing. Jan Matička
- 1.7 Zpracováno v období:** Duben / květen 2007

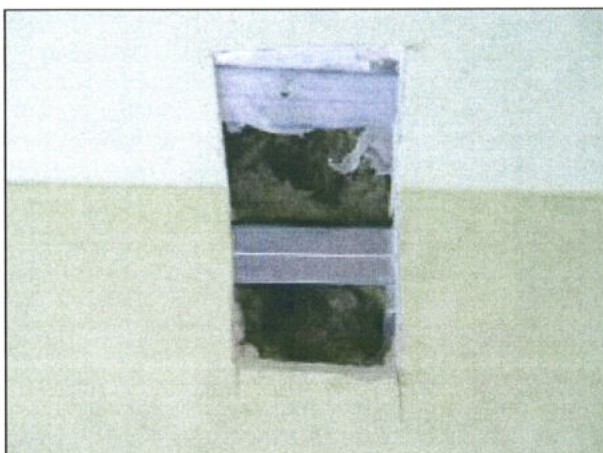
foto /9/ pohled na sondu S1

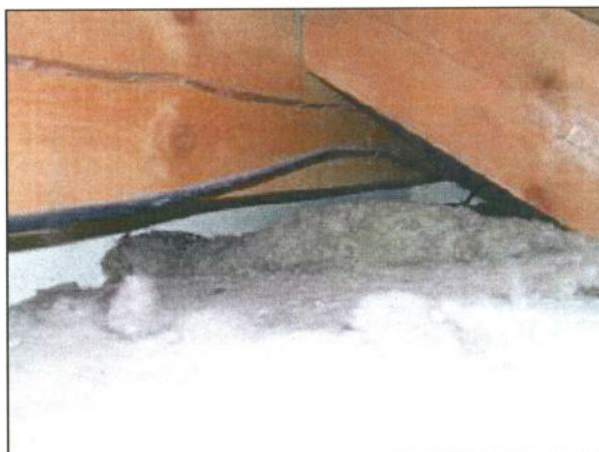
foto /10/ pohled do sondy S1

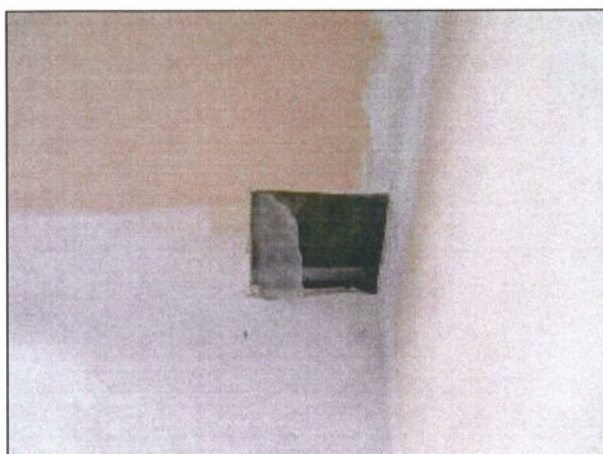
foto /11/ pohled na sondu S2

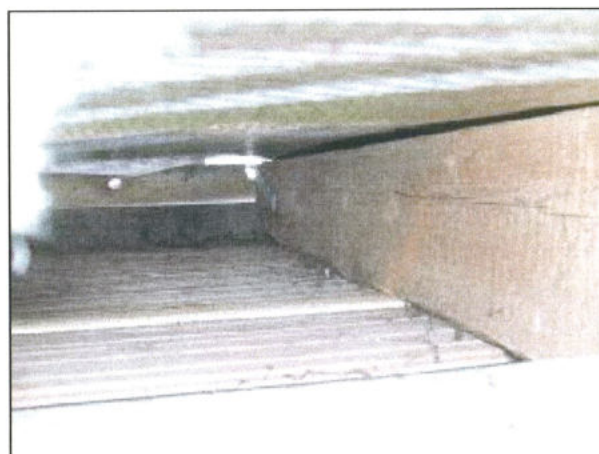
foto /12/ pohled do sondy S2

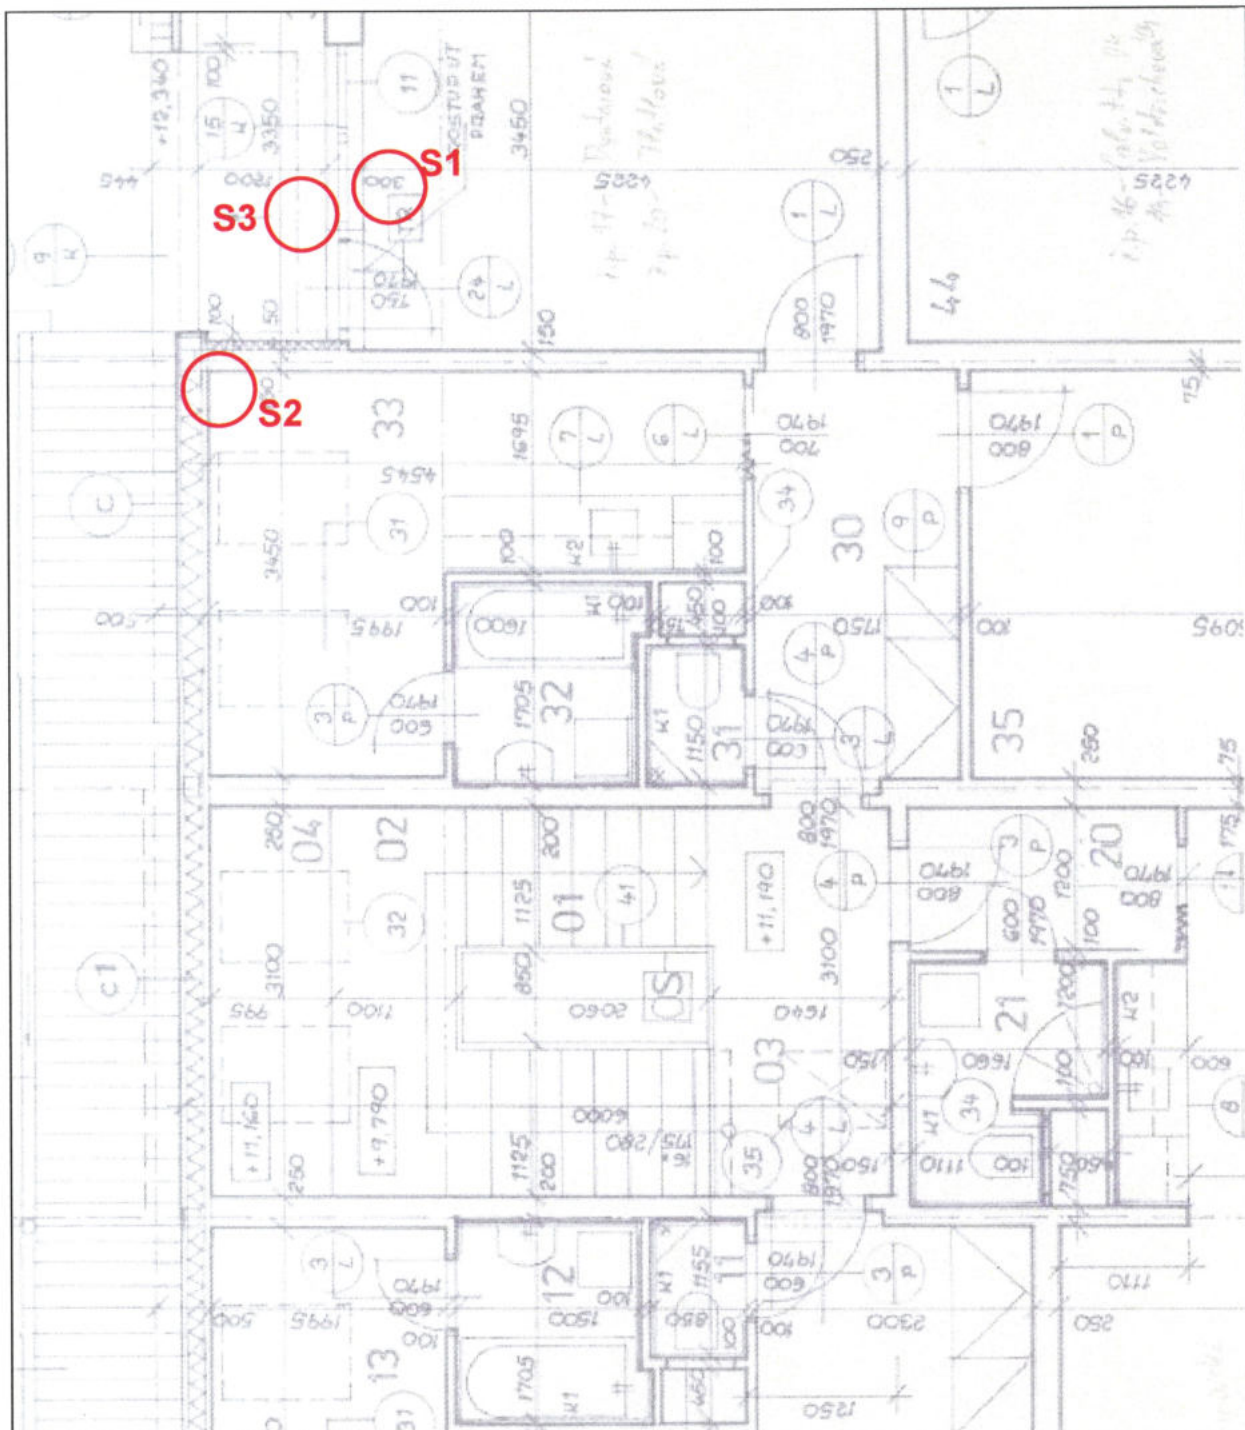
Pro ověření skladby střechy nástavby objektu byly provedeny dvě sondy z interiéru viz obr./3/. Jedna sonda (S1) byla provedena v přechodu vodorovného podhledu na šikmou část podhledu, druhá sonda (S2) byla provedena v místě napojení šikmého sádkartonového podhledu na svislou nadezdívku z pórobetonových tvárnic v bezprostřední blízkosti ocelového rámu nosné konstrukce střechy. Skladba stropu pod vazníky nad byty a skladba nezatepleného střešního pláště nad vazníky byly zjištěny nedestruktivně vizuální prohlídkou. Dále byla provedena sonda S3 (viz obr./3/) do skladby podlahy terasy pro ověření přítomnosti hydroizolační vrstvy. Ta byla přítomná pod lepidlem keramické dlažby (v sondě nebylo dále pokračováno, aby nedošlo k porušení hydroizolační stěrky) viz kap 6.5.

Obrázek /3/ umístění prováděných sond

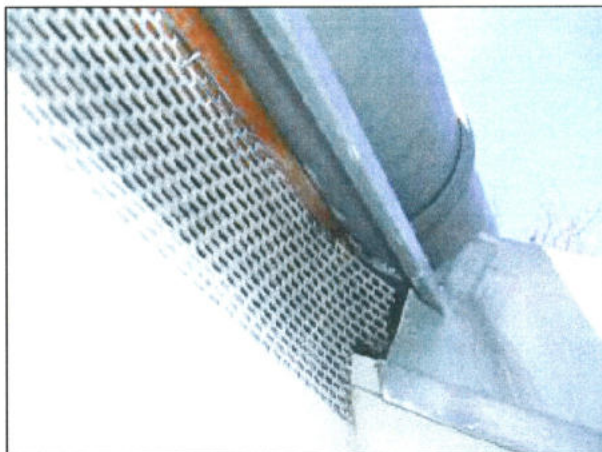
Plastová fólie lehkého typu s výztužnou polyetylenovou tkaninou je upevněna k dřevěným krokvim pod kontralatěmi. Vzájemný přesah pásů plastové fólie je cca 100 mm, přesahy nejsou utěsněné ani přelepené. Plastová fólie je volně ukončena uvnitř za plastovou mřížkou proti vnikání živočichů (**foto/16/**). Není řízené odvodněna.

**foto /16/** Mřížka proti vnikání nečistot

7. Plastová fólie lehkého typu s výztužnou polyetylenovou tkaninou navržená zřejmě jako pojistná hydroizolační fólie neplní svoji funkci. Dle [4] se pojistná hydroizolační vrstva navrhuje ve spádu řízeně odvodněná do vnějšího prostředí (například přes okapnici). Plastová fólie je ukončena uvnitř skladby střechy za plastovou mřížkou proti vnikání živočichů. Při případném toku vody po této vrstvě není voda odvedena mimo skladbu střechy, ale je umožněno její

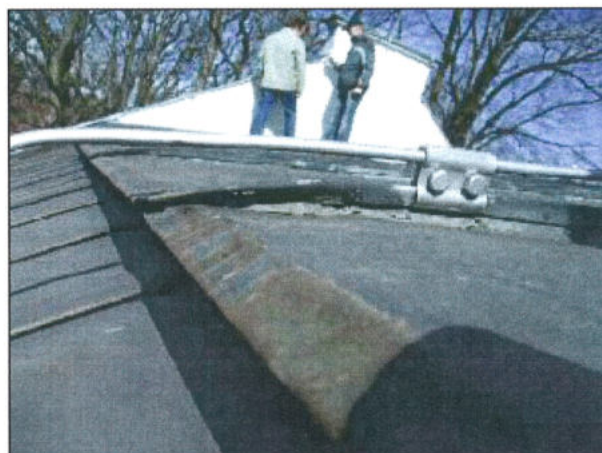
Vzduchová vrstva ve skladbě střechy obytného stavení je vymezená kontralatěmi na výšku 30 mm. U okapu je napojena na exteriér po celé délce mezi krokvy a je zakryta plastovou perforovanou mřížkou proti vnikání živočichů (**foto/16/**). Ve zlomu mansardové střechy (**foto/18/**), kde přechází krytina z vláknocementových šablon na krytinu z falcovaného pozinkovaného plechu, není vzduchová vrstva napojena přímo na exteriér – napojovací spára dvou typů krytin je vyplněná přířezem molitanu (**foto/19/**). Vzduchová vrstva je vyústěna do nevytápěného podstřeší odvětrávaného soustavou komínků z pozinkovaného plechu (viz kap. 6.4.2. Odvětrání střechy).

**foto /18/** Pohled na přechod krytin ve zlomu mansardové střechy

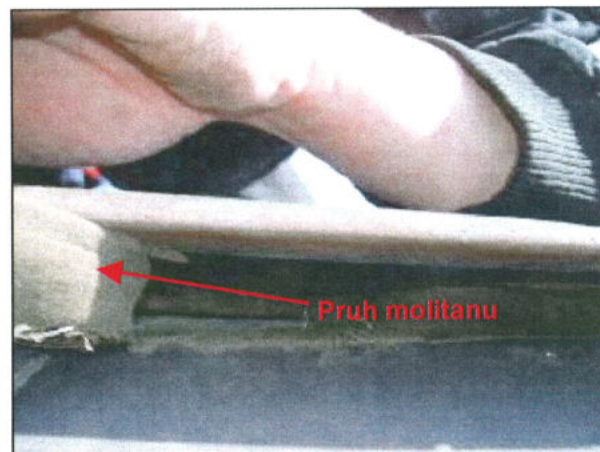
**foto /19/** Utěsnění napojovací spáry přířezem molitanu

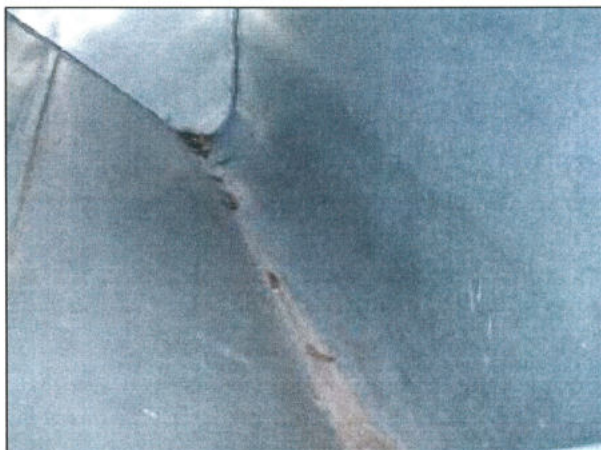
foto /23/ Zaatikový žlab

6. Nad rovinu střechu na jihozápadní straně vystupují obvodové stěny (atiky). Za těmito atikami jsou umístěny zaatikové žlaby. V těchto místech dochází v zimě k nadměrné akumulaci sněhových srážek. Při tání sněhu na střeše objektu je voda ledovými valy v prostoru zaatikových žlabů zadržována a působí na krytinu, žlaby a spoje hydrostatickým tlakem. Krytina ani žlaby takovému hydrofyzikálnímu namáhání neodolávají. Při tání sněhu pak může dojít k jednorázovému masivnímu zatečení do interiéru spoji. Dle [4] se doporučuje zaatikové části střech navrhovat kryté povlakovou hydroizolací. Vláknocementové šablony jsou lokálně zvlněné a lokálně nedoléhají těsně na sebe. Těmito netěsnostmi může docházet zejména při hnaných deštích k zatečení pod krytinu. Dále je umožněno šíření vody případnými netěsnostmi v pojistné hydroizolaci do skladby střešního pláště.

9. **Obecně je střecha tvarově složitá pro hydroizolačně bezpečné opracování všech detailů pomocí stávajících typů krytin. Nynější opracování detailů a napojení jednotlivých částí oplechování zejména kolem zaatikových žlabů není vodotěsné pro namáhání tlakovou vodou působící v důsledku hromadícího se sněhu. Posuzovaná střecha nemůže v dané lokalitě nad daným vnitřním prostředím bezchybně plnit svoji funkci, je třeba změnit její konstrukční princip. V rámci rekonstrukce střechy doporučujeme zjednodušit tvarové členění střechy a navazujících konstrukcí a eventuelně provést krytinu odolávající tlakovému namáhání v částech, kde k němu může docházet.**

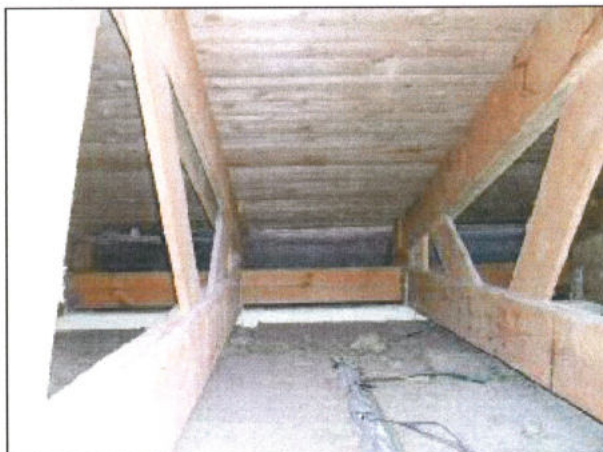
Dřevěné bednění je provedené z nehoblovaných prken tl. 25 mm připevněných na sbíjené dřevěné vazníky (**foto/31/**). Při průzkumu [2] nebyly na bednění shledány známky degradace ani biotického napadení. Nebyly zjištěny významné nerovnosti bednění. Dřevěné bednění nejevilo známky degradace. Impregnace dřevěných prvků nebyla zjištěna.

foto /31/ Dřevěné bednění na vaznících

- V rámci opravy střechy doporučujeme po demontáži stávajících vrstev obnovit impregnaci všech dřevěných prvků, např. přípravkem DEKSAN.
- Parotěsnou vrstvu z SBS modifikovaného asfaltového pásu je nutno pečlivě vzduchotěsně ukončit u pozednice krovu i u štítů objektu. Při kotvení prkenného bednění na krokve bude nutné vynechat několik řad prken v prostoru nad pozednicí a doplnit je až po ukončení parotěsné vrstvy. Pro snadnější provedení ukončení parotěsné vrstvy je možné demontovat část sádkartonového podhledu v okolí pozednice.

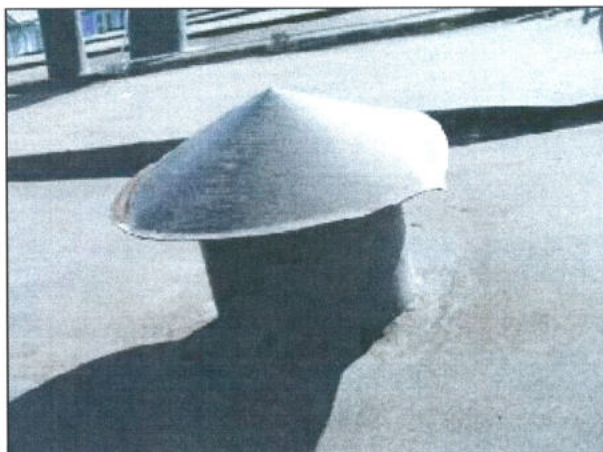
Odvětrání mansardové střechy je řešeno soustavou komínků z pozinkovaného plechu (**foto/32/**) osazených do otvoru v dřevěném bednění o průměru cca 120 mm (**foto/33/**). Vzdálenost mezi komínky je cca 2m. Napojení krytiny z pozinkovaného plechu a větracích komínků je proletováno. V napojení nebyli při průzkumu [2] nalezeny netěsnosti.

**foto /32/** Odvětrávací komínek

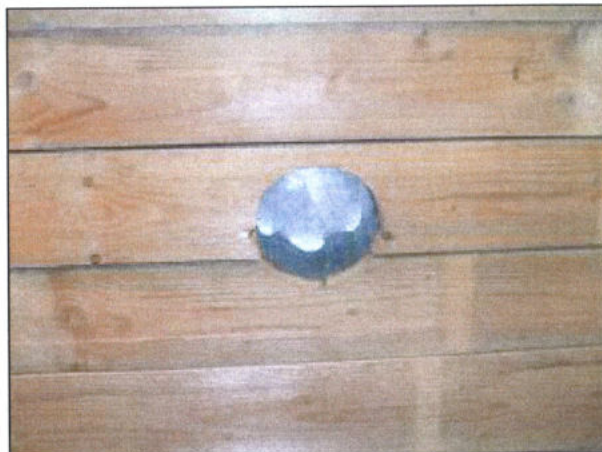
**foto /33/** Odvětrávací komínek osazený
v konstrukci dřevěného bednění**Trubní prostupy střechou**

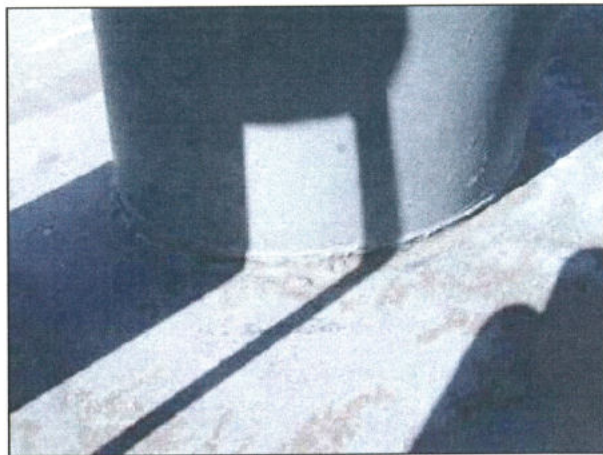
Hlavice VZT a hlavice komínků odvětrání kanalizace prostupují nad rovinu střechy a jsou zhotoveny z pozinkovaného plechu opatřeného nátěrem (**foto/34/**). Napojení krytiny z pozinkovaného plechu na hlavice VZT a komínky odvětrání kanalizace je proletováno. V napojení nebyly při průzkumu [2] nalezeny netěsnosti (**foto/35/**).

**foto /35/** Napojení hlavice VZT a krytiny

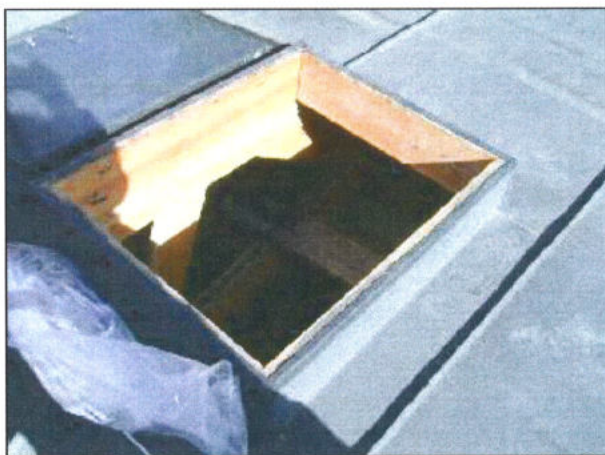
Na střeše jsou umístěny dva střešní výlezy o velikosti 700x900 mm. Poklop je konstruován z ocelového rámu vyplněného polystyrenem tloušťky 50 mm opláštěného pozinkovaným plechem opatřeným nátěrem. Výška střešního výlezu nad rovinou střechy je cca 200 mm. Krytina z pozinkovaného plechu z plochy střechy je vytažena na boky světlíku a zatažena až pod poklop střešního výlezu (**foto/36/**). Plocha střechy před napojením na horní bok výlezu není rozeznána do stran pro plynulý odtok vody.

foto /36/ Výlez na střechu
