ZPRÁVA č.38/23

**Stavebně technický průzkum
konstrukcí plaveckého bazénu
RUMBURK**

OBJEDNATEL: **Město Rumburk**
STAVBA-OBJEKT: **plavecký bazén, Rumburk**
KONSTRUKCE: **vybrané prvky nosné ocelové konstrukce objektu plaveckého bazénu, Rumburk**

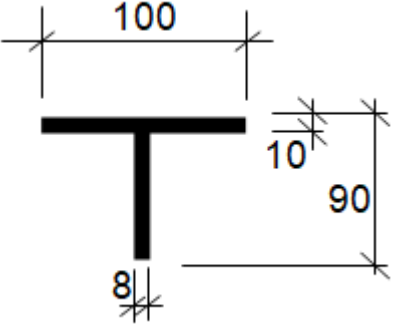
TABULKA č.4: Měření uzavřených profilů (trubek) na příhradovém nosníku dle schématu č.5

-	odlišně od statického výpočtu
26	dolní pas	Profil L L70x70x8	Profil L70x70x8	-	
27	diagonála	tyč Ø 24mm	Ø 24mm	-	
28	svislice	Profil L 55x55x6	Profil L 55x55x6	-	
29	horní pas	profilovaných plech	UZ23	3,00	Předpoklad statického výpočtu tloušťka plechu 3,0mm
			UZ24	1,55	
			UZ25	3,12

Oproti statickému výpočtu byly zjištěny odlišnosti v tvaru nosníku i v měřených profilech. Pro profily nosníků nebyly zjištěny žádné známky koroze, které by znamenaly oslabení konstrukce. Koroze byla zjištěna pro profilovaných plechy střechy. Orientačním nedestruktivním měřením bez zabroušení se ukazuje, že tyto plechy jsou lokálně oslabeny korozí o 1 až 1,5mm. Tato skutečnost byla potvrzena v čele plechu kolem vlezu do zvýšené části střechy. Na tomto místě byly zjištěny projevy plátkové koroze. Stávající provedení plochy střechy zvýšené části je odlišné od nižší části střechy. Je nanejvýš pravděpodobné, že v konstrukci střechy je stále zabudován perlitbeton, který má vliv na rozvoj koroze profilovaných plechů střechy této části.
